VOLVO XC40 4WD

TESTDATO: 19.02.2026

EH61047

NBF Tilstandsrapport er utarbeidet av Norges Bilbransjeforbund og Forbrukerrådet.

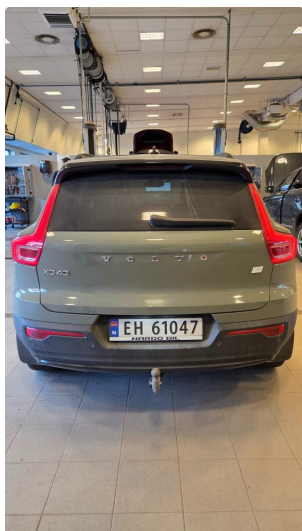
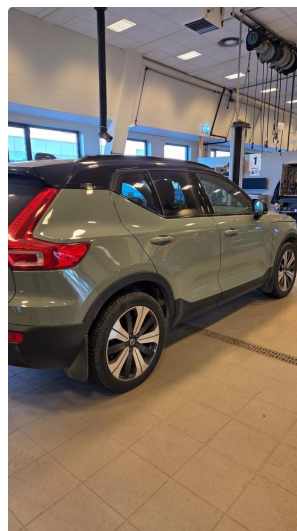
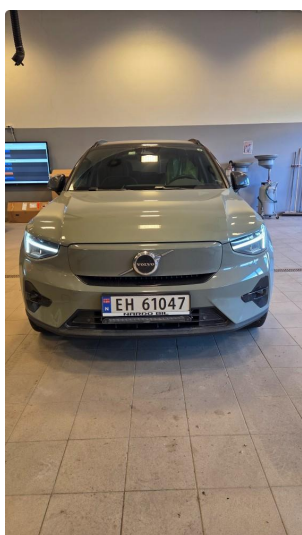
| Punkt | Beskrivelse | Plassering |
|---|---|---|
| 1.1 Skjermer | Liten lakkskade i fanger høyre bak | |

1.1 Liten lakkskade i fanger høyre bak
