POLESTAR POLESTAR 2 2WD

TESTDATO: 18.08.2025

CHASSISNR: LPSVSEGEKNL067506

NBF Tilstandsrapport er utarbeidet av Norges Bilbransjeforbund og Forbrukerrådet.

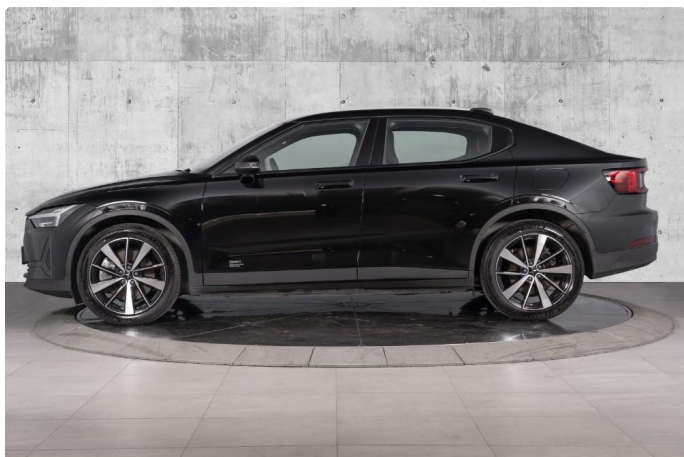
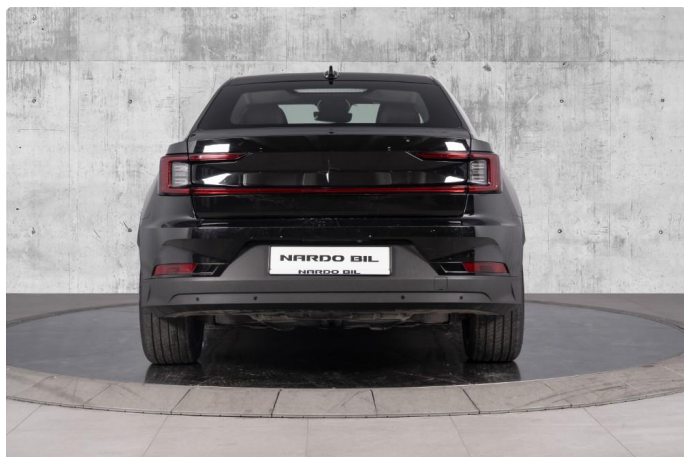
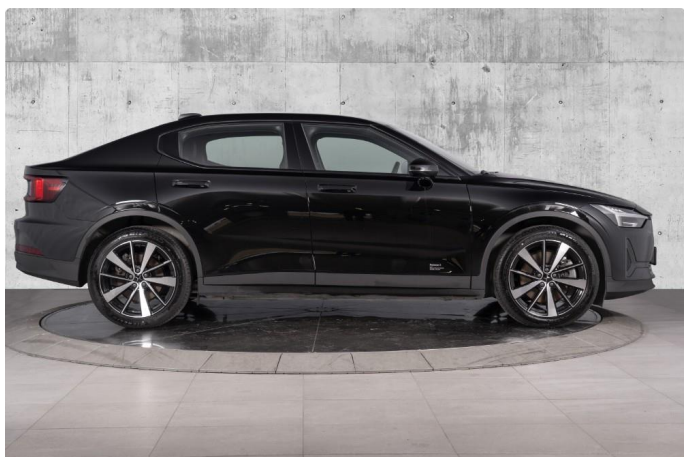
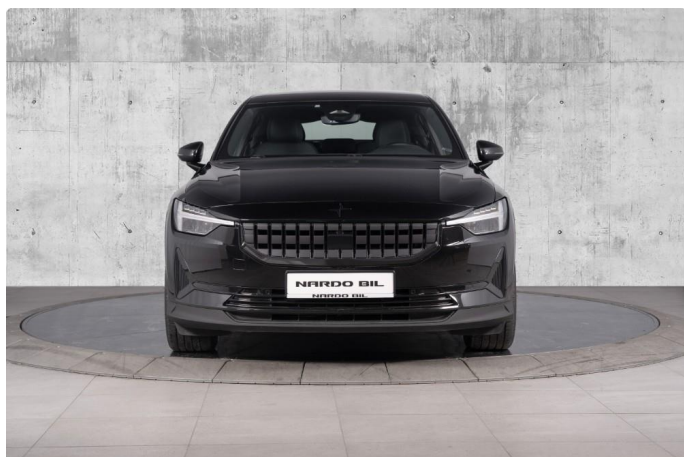
| Punkt | | Beskrivelse | Plassering |
|---|---|---|---|
| 1.1 | Dekk/Felger | En vinterfelg litt kantkjørt | |

1.1 En vinterfelg litt kantkjørt
