VOLVO XC40 2WD

TESTDATO: 05.04.2025

VJ28638

CHASSISNR: YV1XZBBVFN2700860

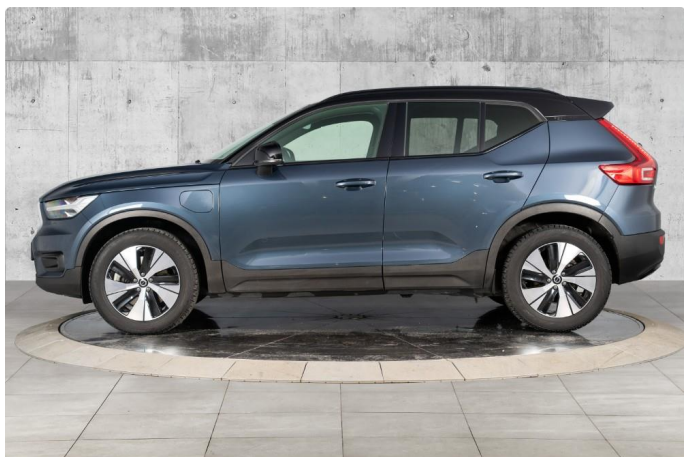
| Punkt | | Beskrivelse | Plassering |
|---|---|---|---|
| 1.1 | Støtfanger | Litt oppriper på underside av fanger venstre foran | |

1.1 Litt oppripet på underside av fanger venstre foran
