VOLVO XC40 4WD

TESTDATO: 10.09.2025

EC69418

NBF Tilstandsrapport er utarbeidet av Norges Bilbransjeforbund og Forbrukerrådet.

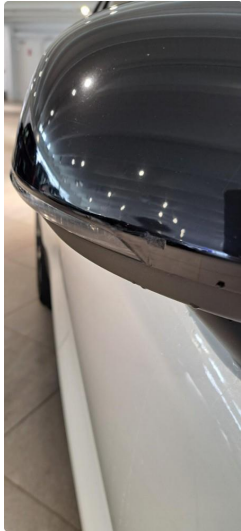
| Punkt | | Beskrivelse | Plassering |
|---|---|---|---|
| 1.1 | Speil | Lite hakk i speilhus høyre side | |

1.1 Lite hakk i speilhus høyre side
