**VOLVO C40 4WD**
**TESTDATO: 10.02.2026**
**KODE: 1915837**

**EF16166**

NBF Tilstandsrapport er utarbeidet av Norges Bilbransjeforbund og Forbrukerrådet.

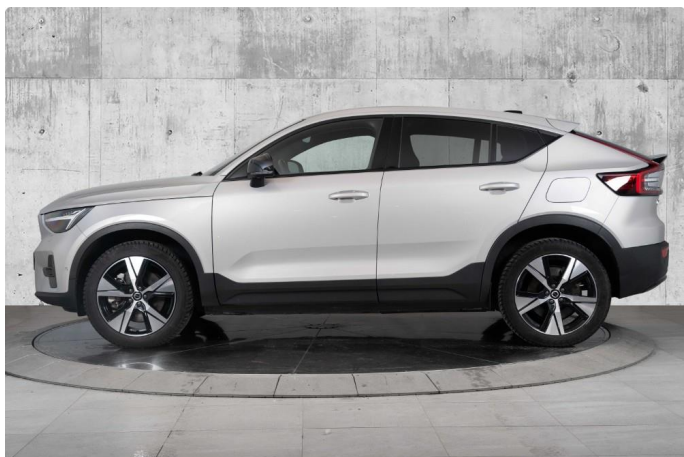
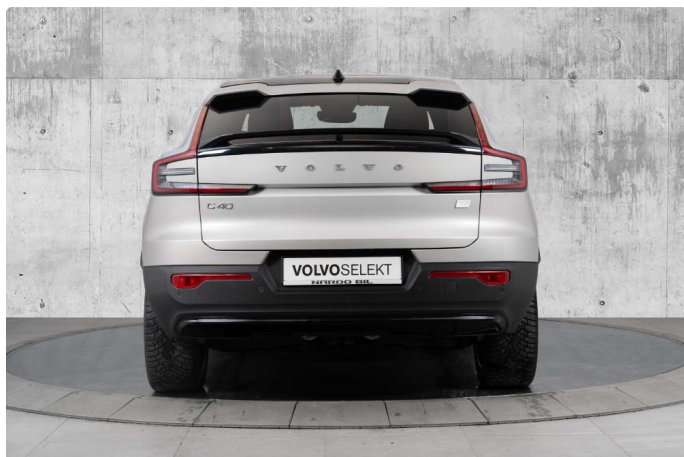
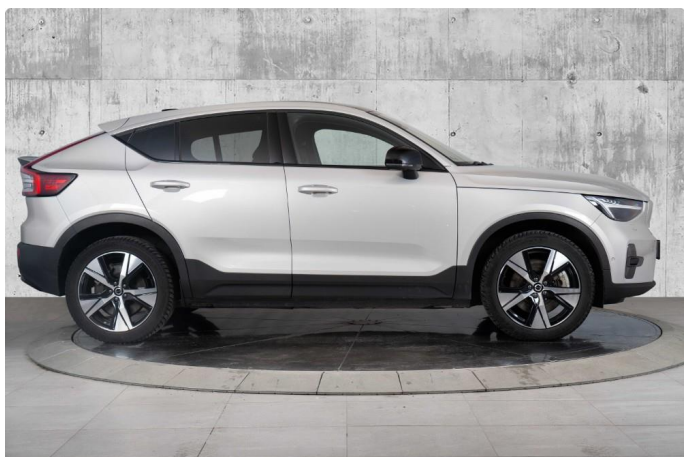
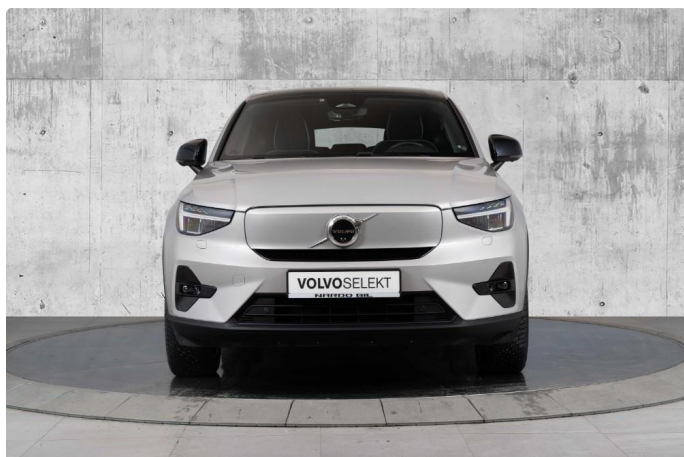
| Punkt | Beskrivelse | Plassering |
|---|---|---|
| 1.1 Dekk/Felger | En sommerfelg litt kantkjørt | |

1.1 En sommerfelg litt kantkjørt
