TESTDATO: 07.10.2025

KODE: 1700149

EN12893

NBF Tilstandsrapport er utarbeidet av Norges Bilbransjeforbund og Forbrukerrådet.

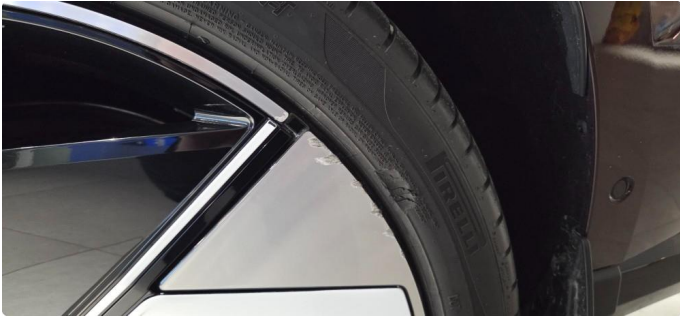
| Punkt | Beskrivelse | Plassering |
|---|---|---|
| 1.1 Dekk/Felger | En sommerfelg litt kantkjørt + en liten dekkskade | |

1.1 En sommerfelg litt kantkjørt + en liten dekkskade
