TESTDATO: 18.08.2025

KODE: 1785104

NBF Tilstandsrapport er utarbeidet av Norges Bilbransjeforbund og Forbrukerrådet.

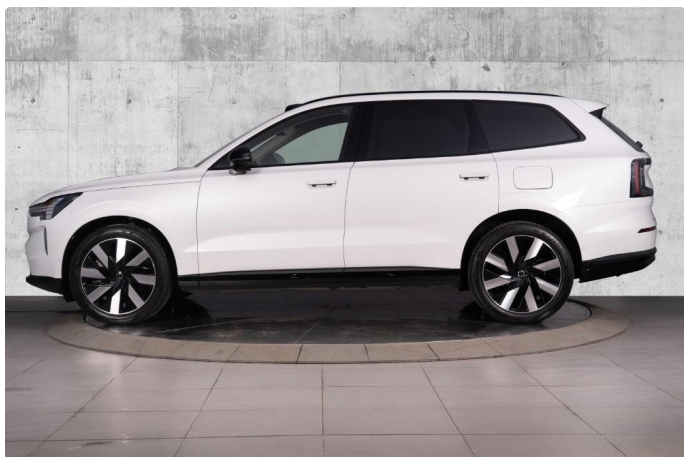
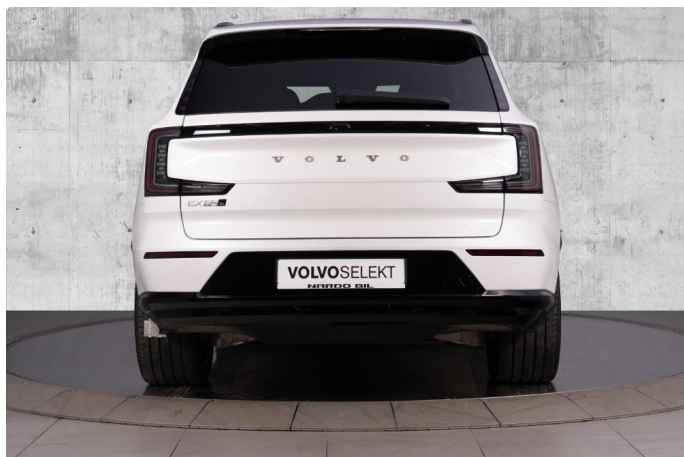
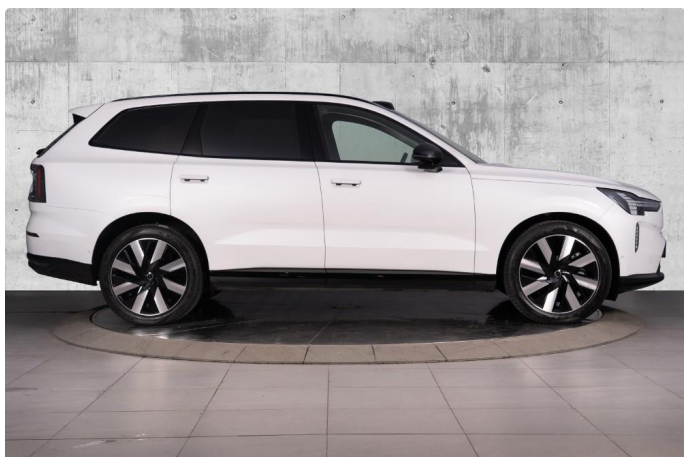
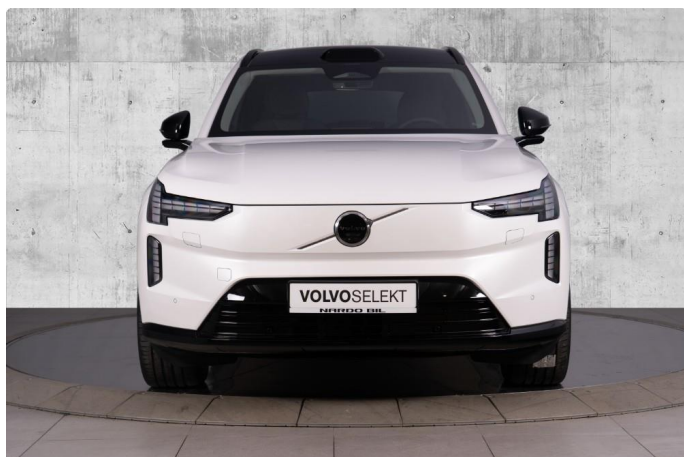
| Punkt | Beskrivelse | Plassering |
|---|---|---|
| 1.1 Dekk/Felger | En vinterfelg litt kantkjørt | |

1.1 En vinterfelg litt kantkjørt
