POLESTAR POLESTAR 2 4WD

TESTDATO: 12.12.2025

VJ30503

NBF Tilstandsrapport er utarbeidet av Norges Bilbransjeforbund og Forbrukerrådet.

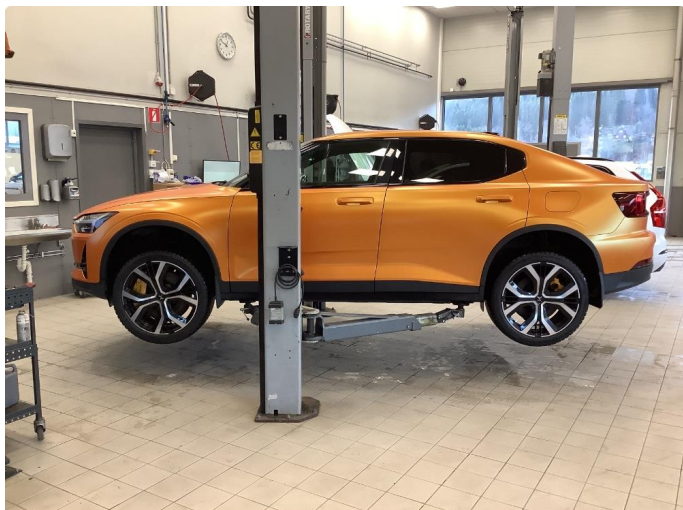
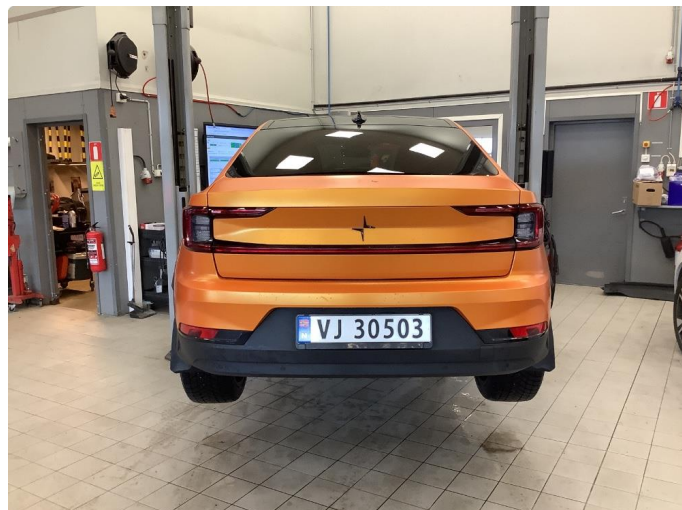
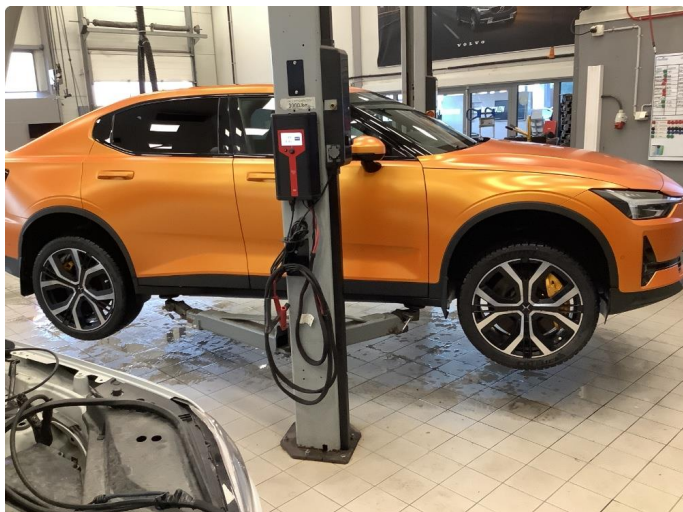
| Punkt | | Beskrivelse | Plassering |
|---|---|---|---|
| 1.3 | Frontvindu | steinsprut i synsfelt | |

1.3 Steinsprut i synsfelt
