VOLVO EX30 4WD

TESTDATO: 22.01.2026

**EJ92616**

NBF Tilstandsrapport er utarbeidet av Norges Bilbransjeforbund og Forbrukerrådet.

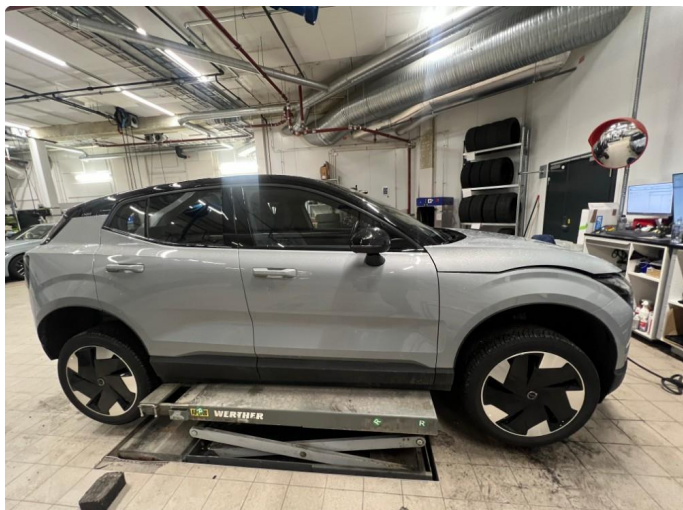
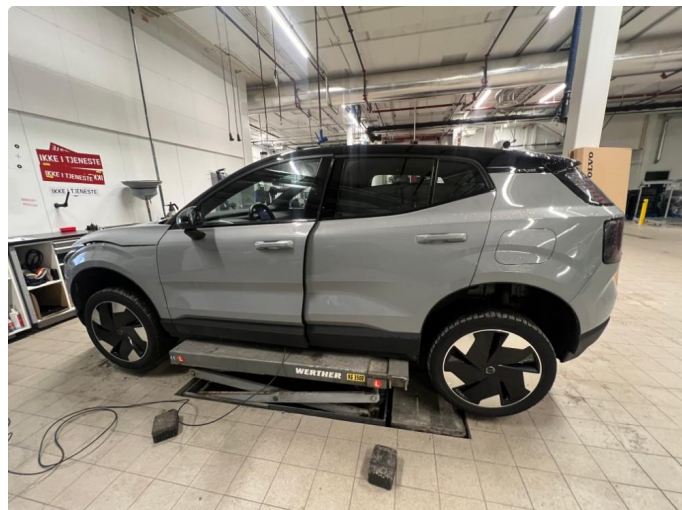
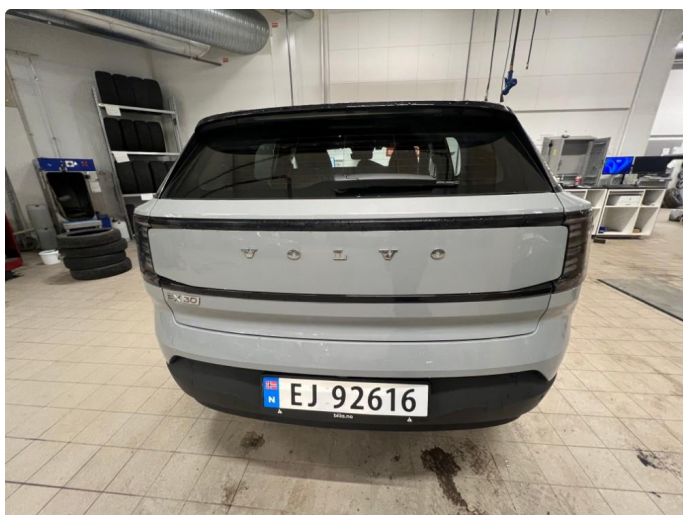
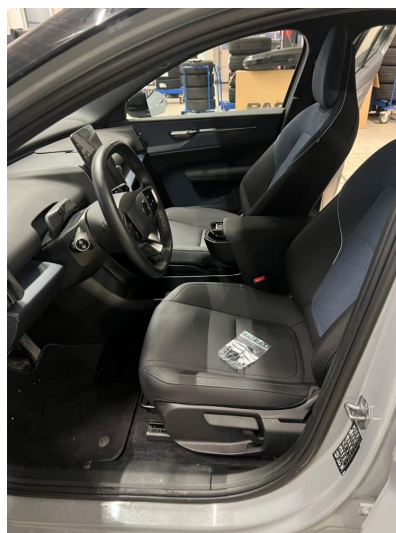
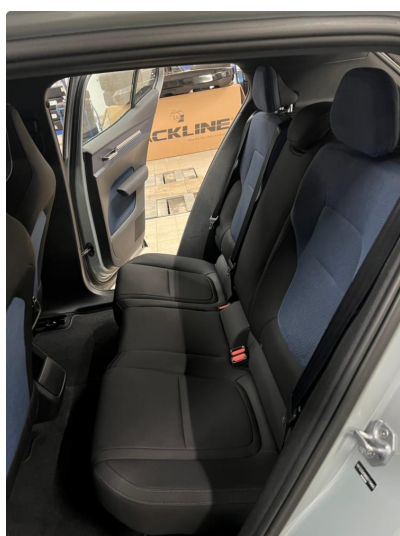
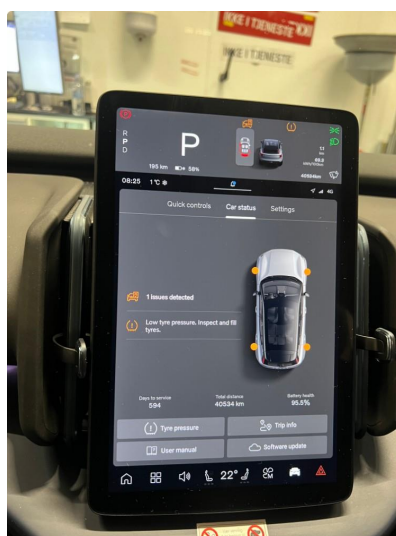
| Punkt | | Beskrivelse | Plassering |
|---|---|---|---|
| 1.1 | Dekk/Felger | kantkjørt felg Diamond Cut | |

1.1 Kantkjørt felg Diamond Cut
