TOYOTA PROACE 120 HK MANUELL 2WD

TESTDATO: 23.01.2026

NBF Tilstandsrapport er utarbeidet av Norges Bilbransjeforbund og Forbrukerrådet.

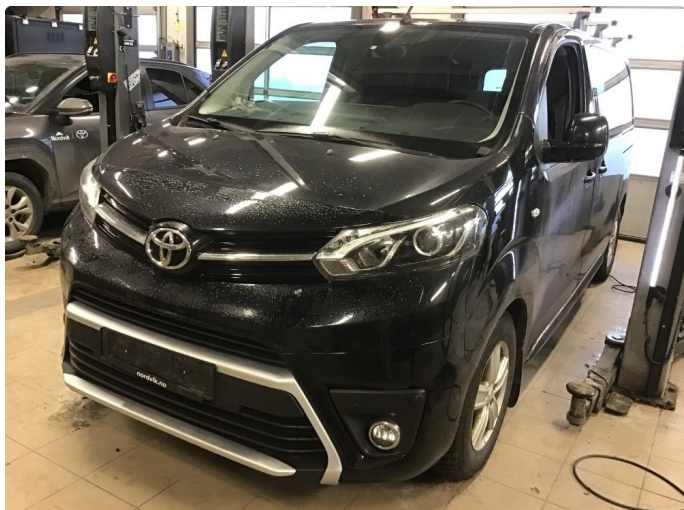
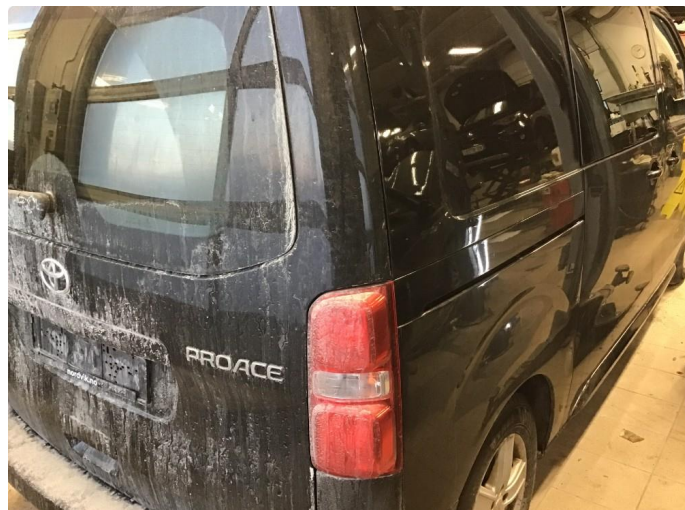
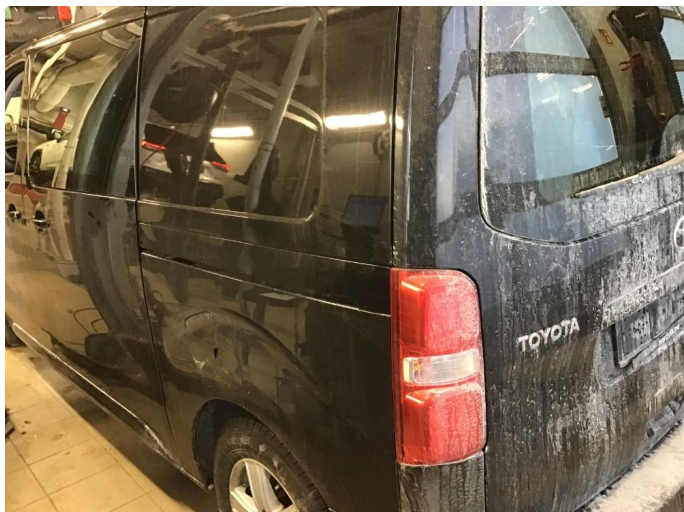
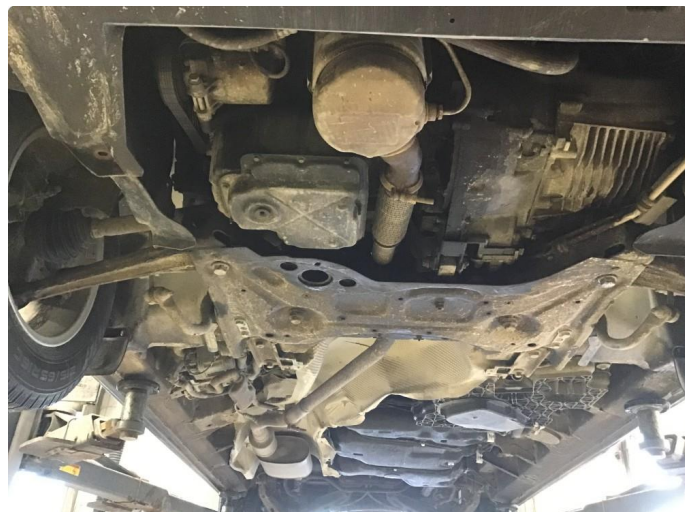
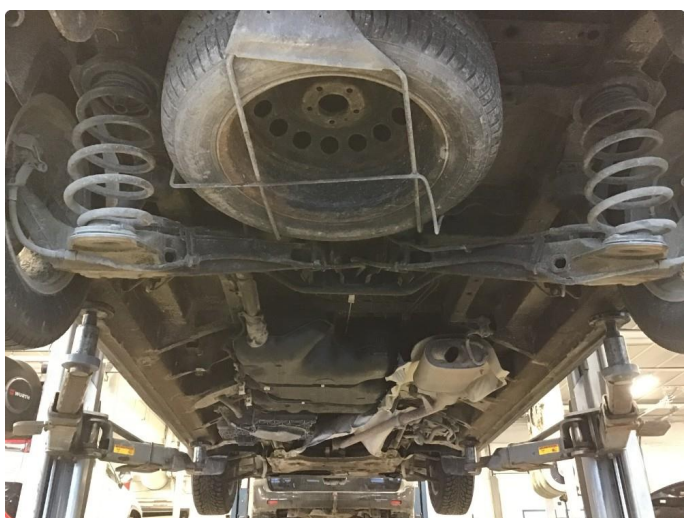
| Punkt | Beskrivelse | Plassering |
|---|---|---|
| 1.1 Dørtrekk | Noe slitasje i varerom. | begge bak |

1.1 Noe slitasje i varerom.
