PEUGEOT EXPERT TRAVELLER 177 HK AUTOMAT 2WD

TESTDATO: 26.11.2025

SX18910

CHASSISNR: VF3VEEHZ8LZ043716

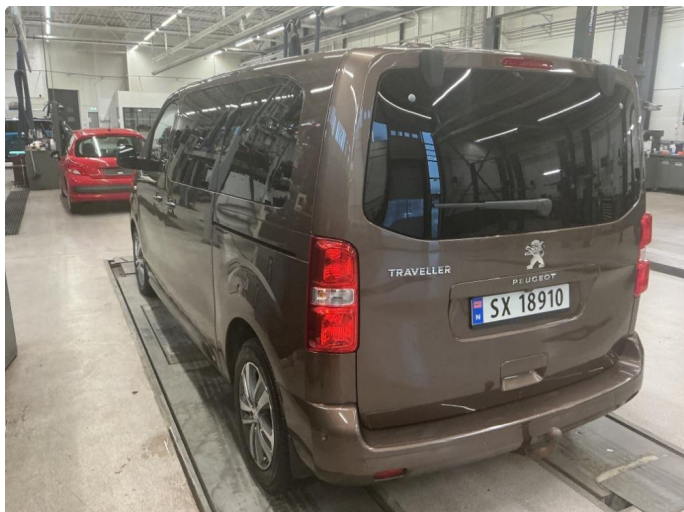
| Punkt | | Beskrivelse | Plassering |
|---|---|---|---|
| 1.3 | Kanal | bulk | venstre |

1.3 Bulk
