**SKODA OCTAVIA 184 HK AUTOMAT 4WD**
**TESTDATO: 15.10.2025**
**KODE: 1829150**

**AE60606**

NBF Tilstandsrapport er utarbeidet av Norges Bilbransjeforbund og Forbrukerrådet.

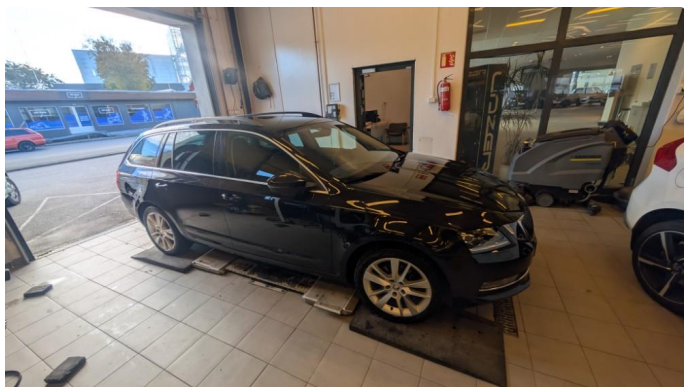
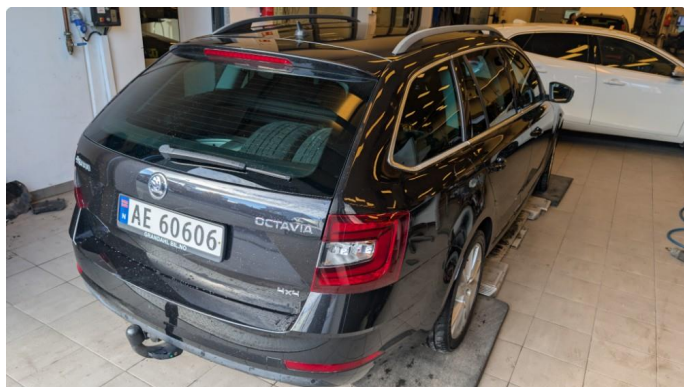
| Punkt | | Beskrivelse | Plassering |
|---|---|---|---|
| 1.2 | Dekk/Felger | små skader eller riper på vinterfelger | |

1.2 Små skader eller riper på vinterfelger
