**ISUZU D-MAX 163 HK AUTOMAT 4WD**
**TESTDATO: 17.02.2026**
**KODE: 1950706**

**KT91211**

NBF Tilstandsrapport er utarbeidet av Norges Bilbransjeforbund og Forbrukerrådet.

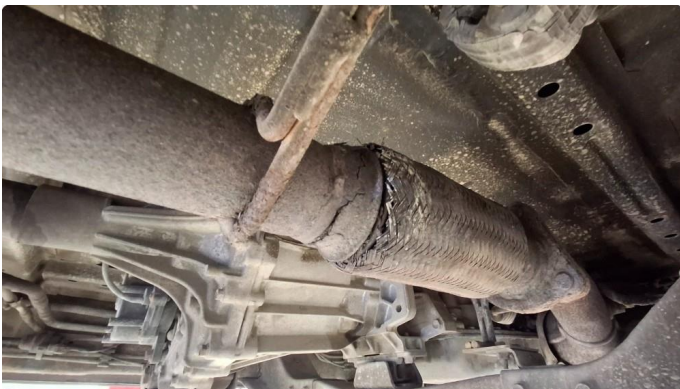
5.1 Defekt eksosanlegg fra dpf og bakover.
