VOLKSWAGEN POLO 105 HK MANUELL
TESTDATO: 10.03.2025
KODE: 1661461

BS26520

CHASSISNR: WVWZZZ6RZBU072447	BRUKTIMPORT: Nei
KJØRETØY: Personbil	FRIST FOR PKK: 20.08.2025

NBF Tilstandsrapport er utarbeidet av Norges Bilbransjeforbund og Forbrukerrådet.

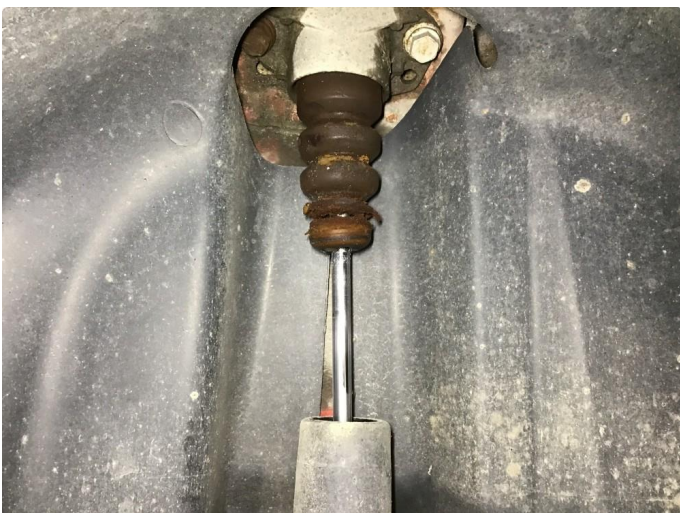
4.1 Utslitte støtputer til støtdemper h+v side bak.
