**CHEVROLET CAPTIVA 150 HK MANUELL 4WD**
**TESTDATO: 27.11.2024**
**KODE: 1577321**

<b>VF91613</b>	<b>204 766 KM</b>	<b>27.09.2007</b> Førstegang registrert	<b>Diesel</b>
----------------	-------------------	--	---------------

NBF Tilstandsrapport er utarbeidet av Norges Bilbransjeforbund og Forbrukerrådet.

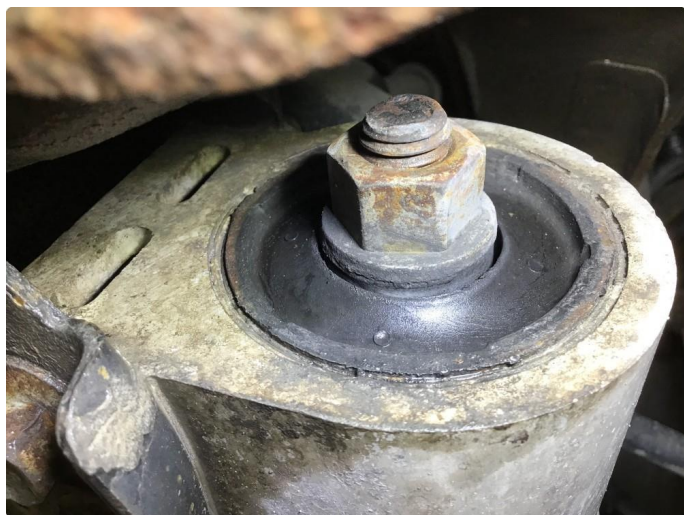
4.1 Utslitt casterforing h+v fram.
