**FIAT FIAT DOBLO 95 HK MANUELL 2WD**
**TESTDATO: 10.07.2025**
**KODE: 1759567**

**VH91268**

NBF Tilstandsrapport er utarbeidet av Norges Bilbransjeforbund og Forbrukerrådet.

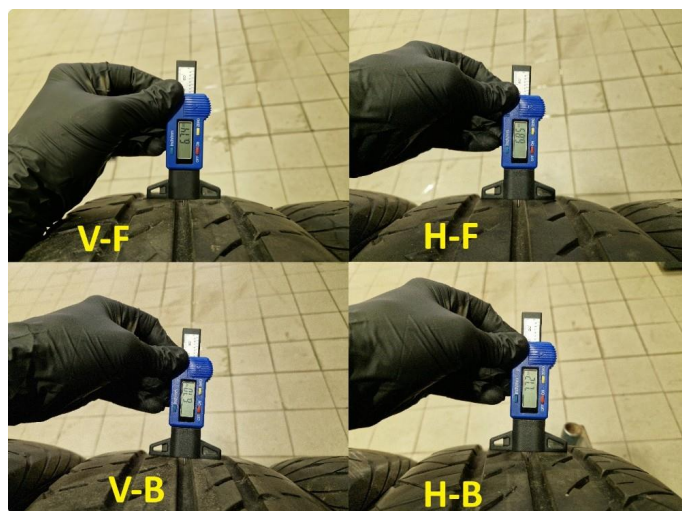
| Punkt | Beskrivelse | Plassering |
|---|---|---|
| 2.10 Dekk/Felger | Kantkjørt alle vinterfelger. | alle |

2.10 Kantkjørt alle vinterfelger.
