BMW 525XD 197 HK AUTOMAT 4WD
TESTDATO: 14.01.2025
KODE: 1612752

VF94168

CHASSISNR: WBANY51090CW87632	BRUKTIMPORT: Nei
KJØRETØY: Personbil	FRIST FOR PKK: 14.03.2025

NBF Tilstandsrapport er utarbeidet av Norges Bilbransjeforbund og Forbrukerrådet.

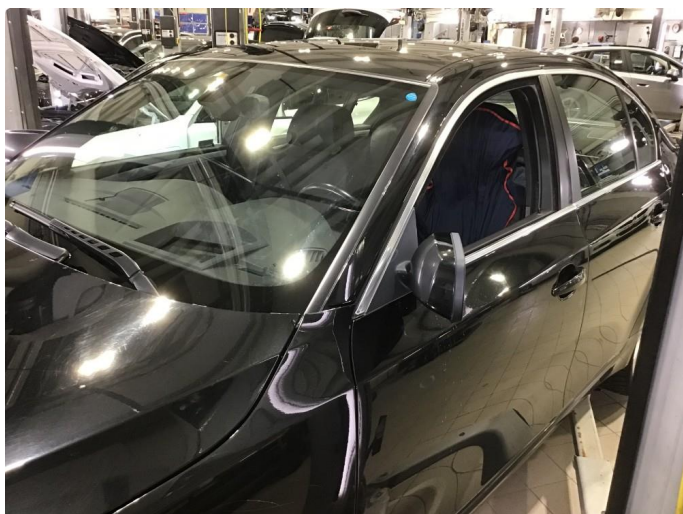
2.13	Speil	Elektrisk innfelling speil h+v side virker ikke slik det skal , trolig knekt stag til stopp posisjon.	venstre - høyre
2.14	Tilhengerfeste	Avtagbart/innsvingbart tilhengerkule skadet/funksjonsfeil. Elektrisk innfelling hengerfeste virker ikke.	bak

2.13 Elektrisk innfelling speil h+v side virker ikke slik det skal , trolig knekt stag til stopp posisjon.
