**BMW 320D XDRIVE 163 HK AUTOMAT 4WD**
**TESTDATO: 08.12.2025**
**KODE: 1895051**

**AY25287**

NBF Tilstandsrapport er utarbeidet av Norges Bilbransjeforbund og Forbrukerrådet.

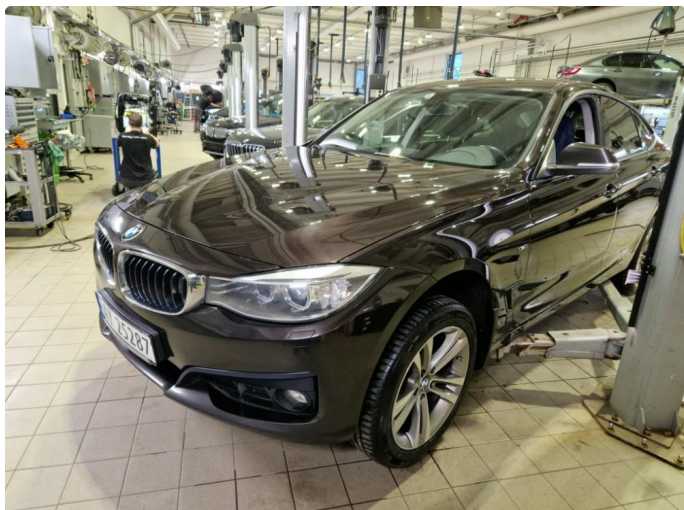
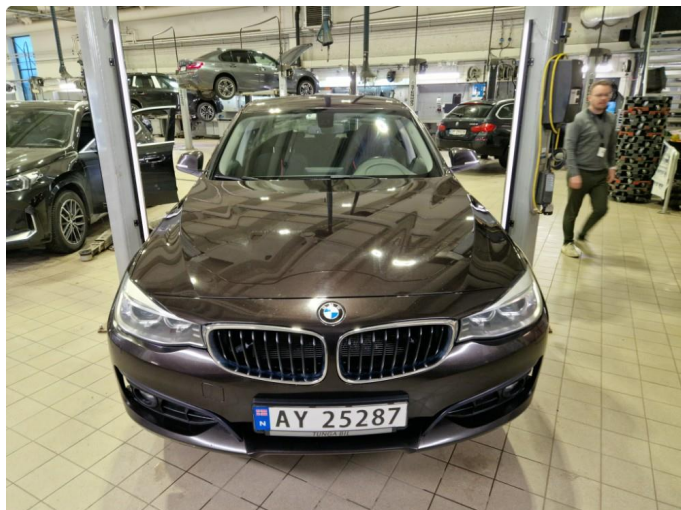
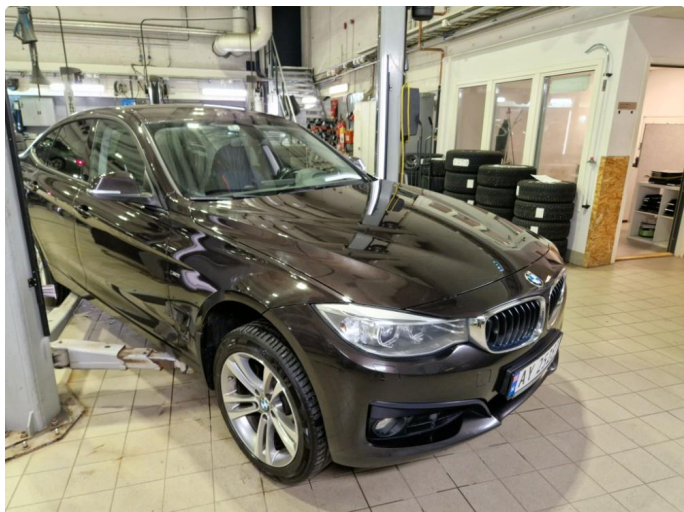
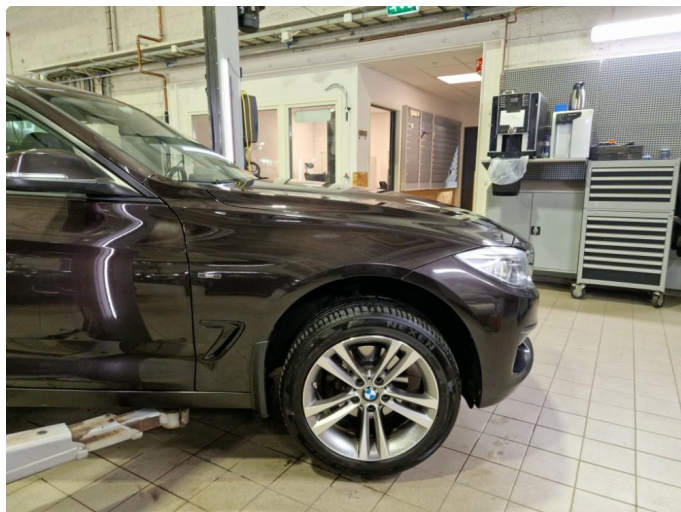
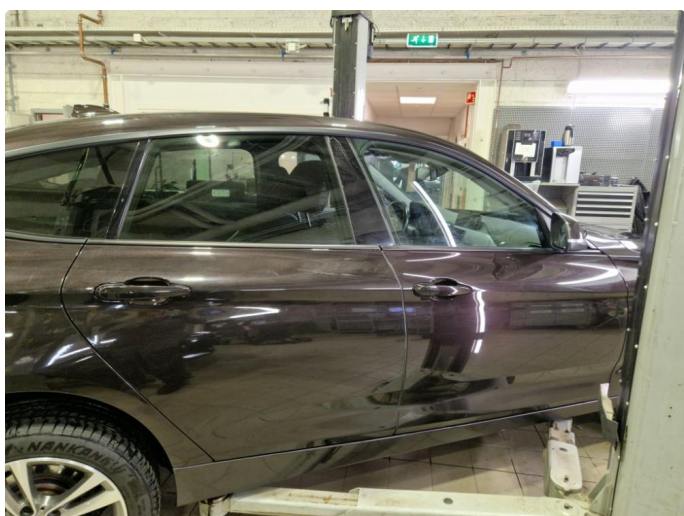
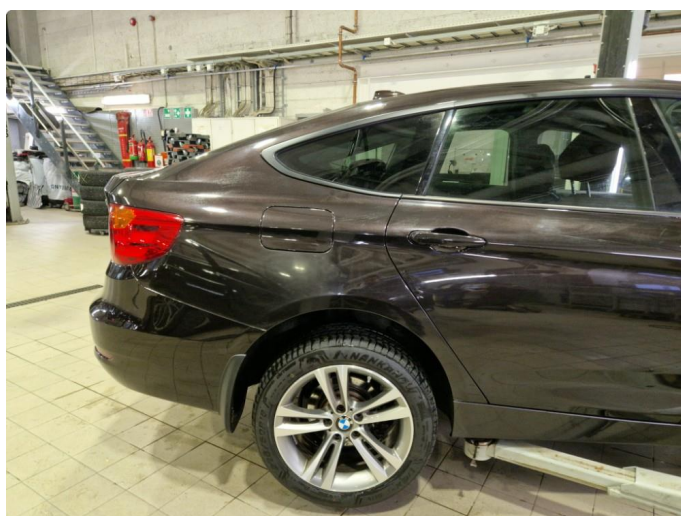
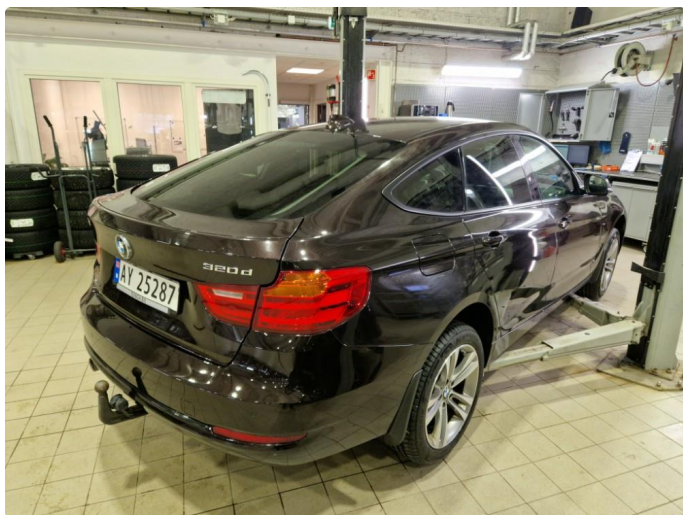
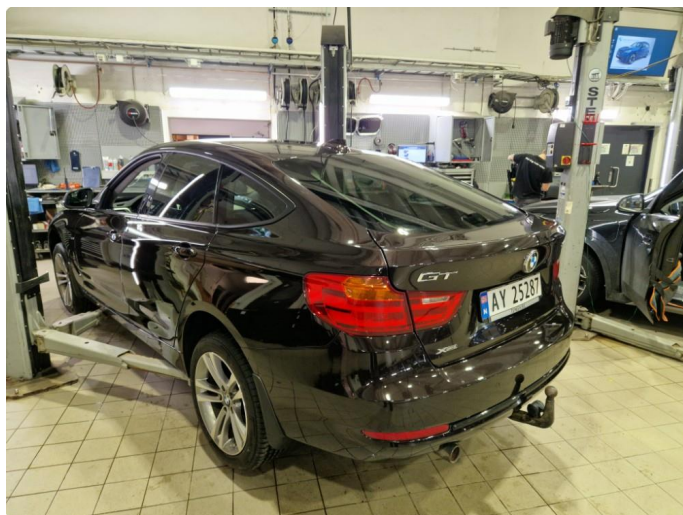
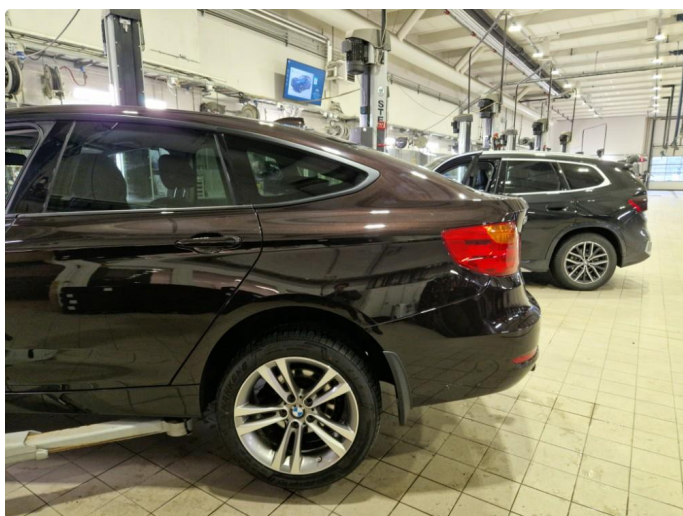
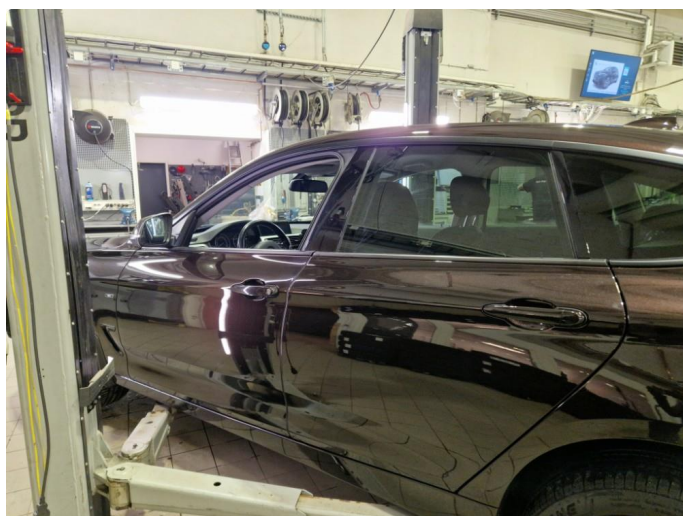
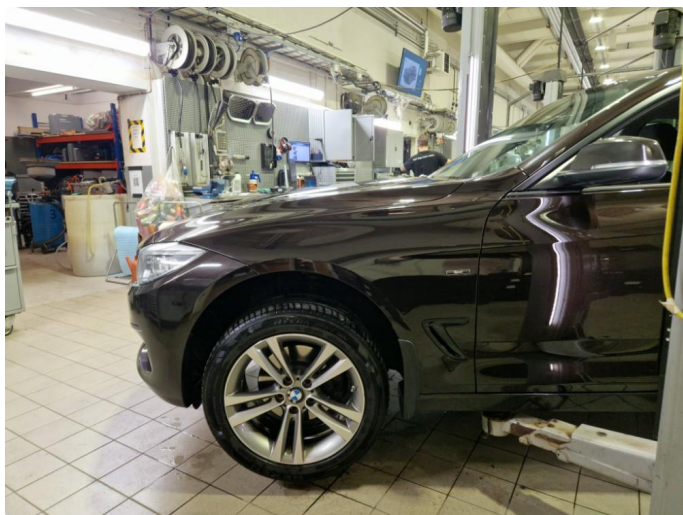
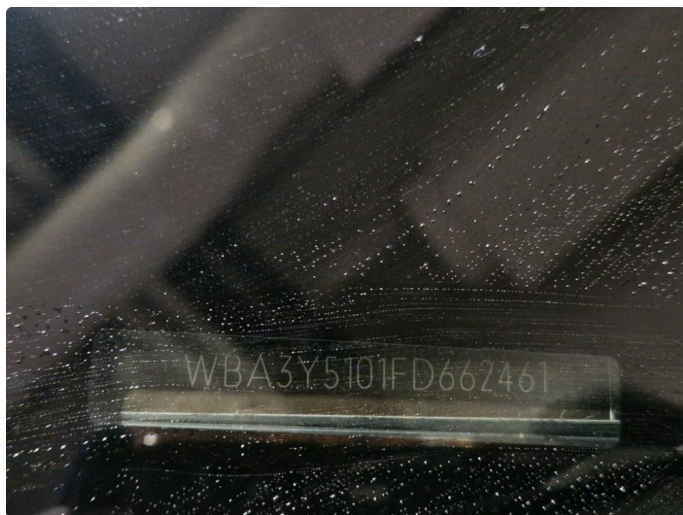
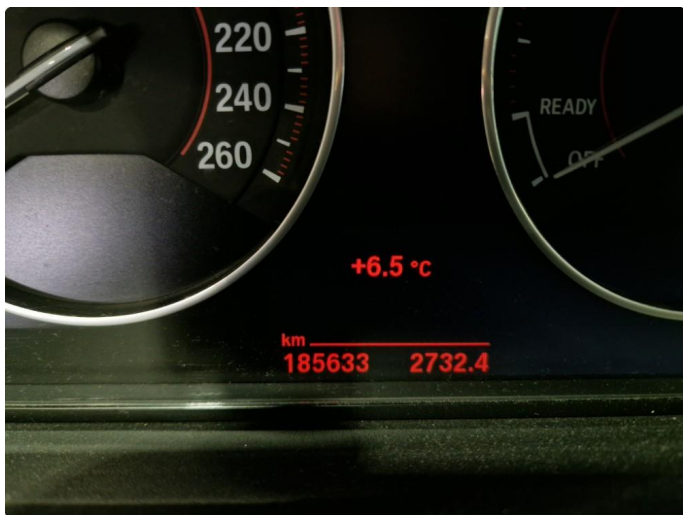
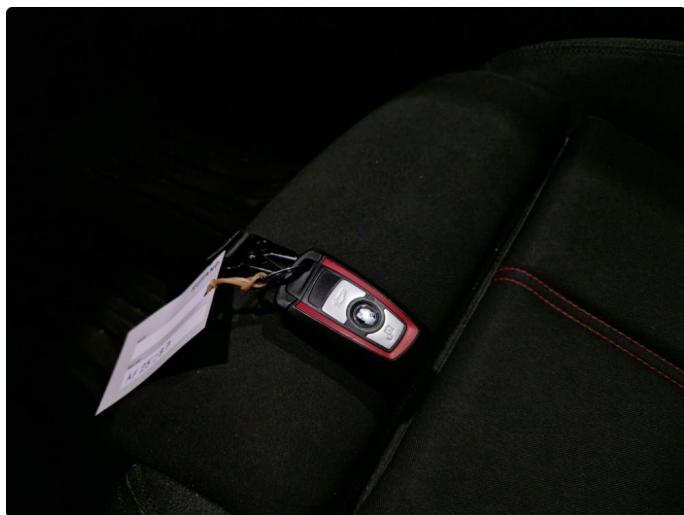
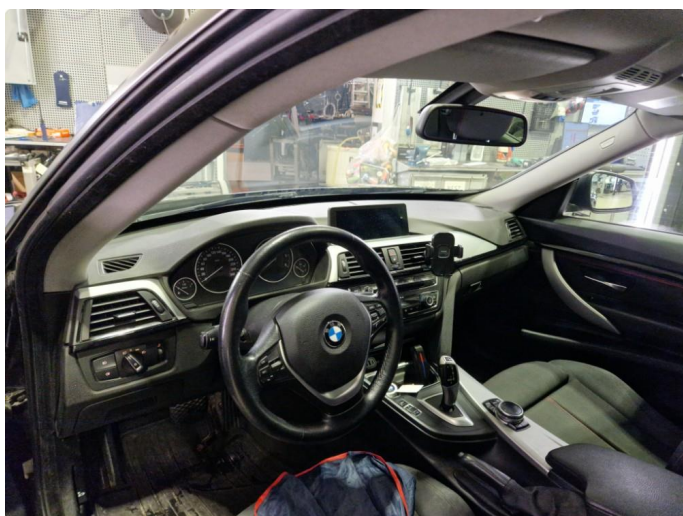
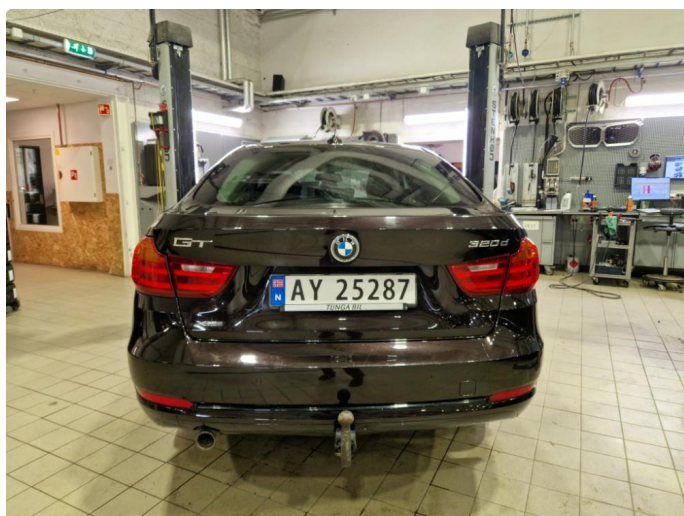
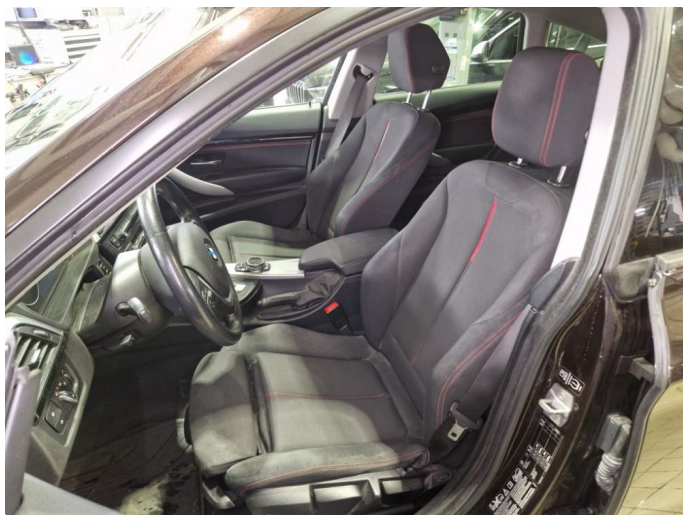
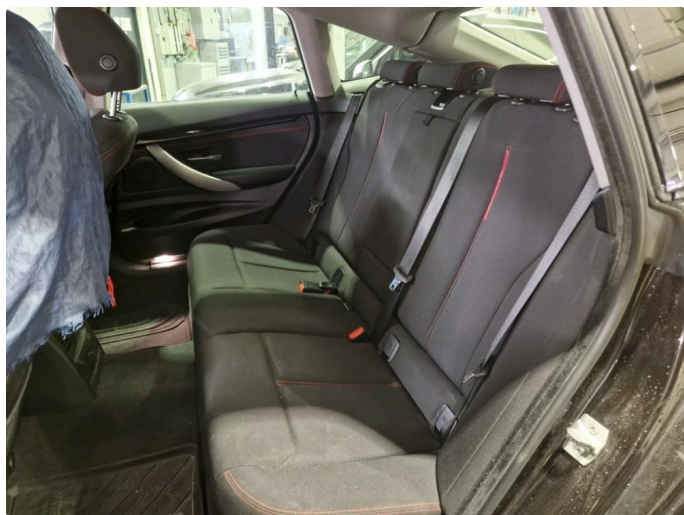
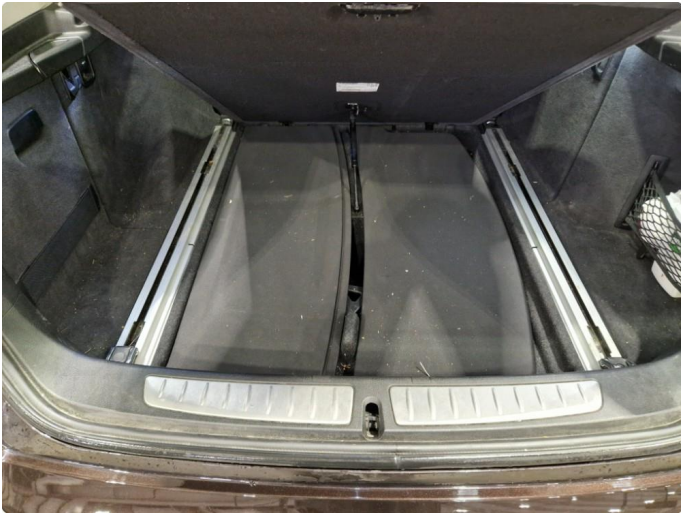
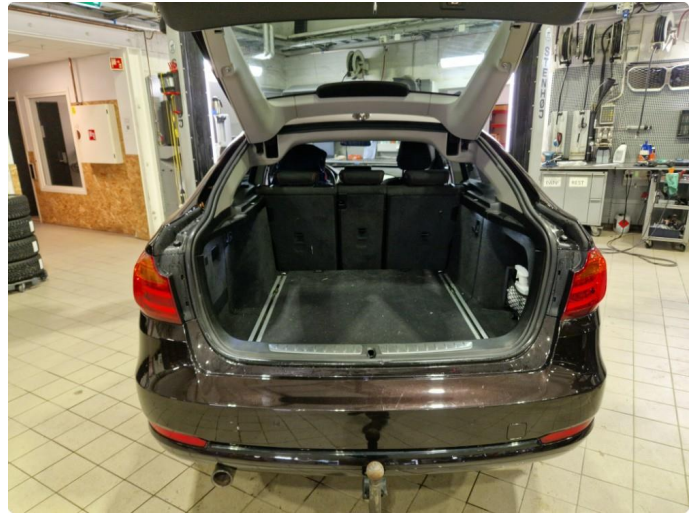
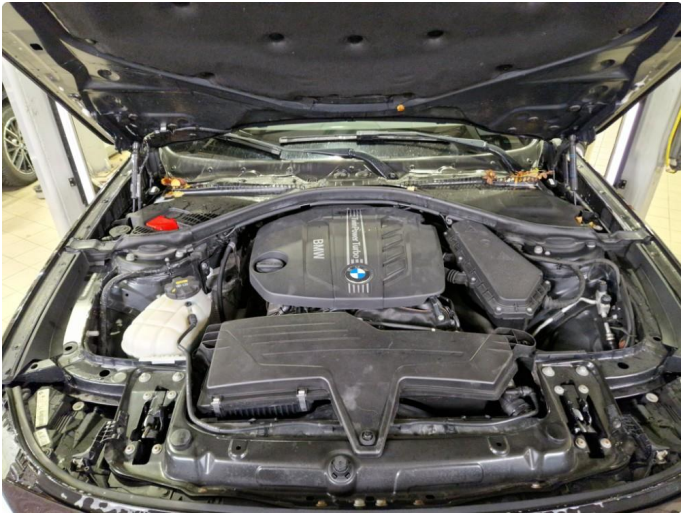
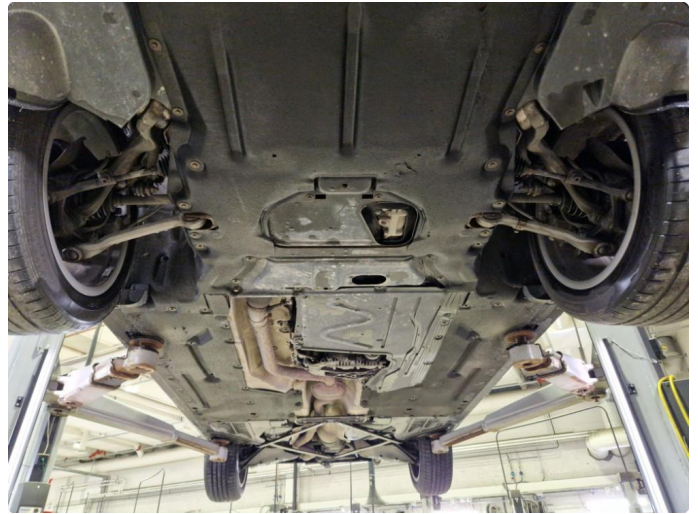
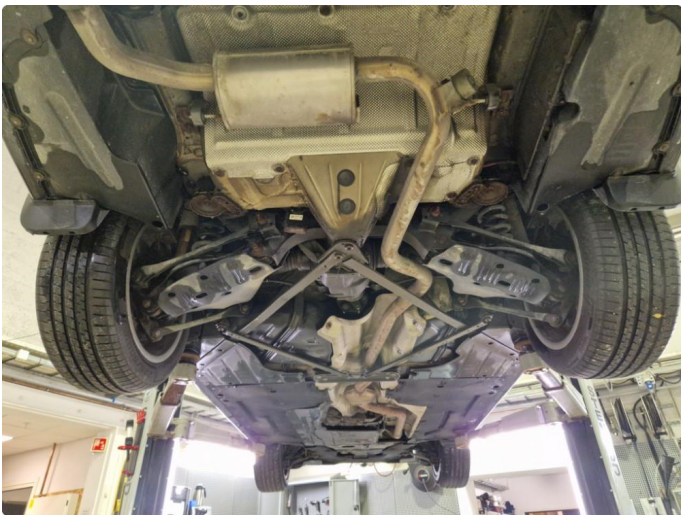
1.1 Noe rustbobler nedre bakre del v enstre framd r, normal bruksslitasje iht. km og alder.

1.2 Noe rustbobler nedre bakre del h yre framd r, normal bruksslitasje iht. km og alder.

1.3 Noen rustbobler venstre framskjerm, normal bruksslitasje iht. km og alder.

1.4 Noen rustbobler høyre baksjerm, normal bruksslitasje iht. km og alder.

1.5 Noen rustbobler høyre framskjerm, normal bruksslitasje iht. km og alder.

2.1 Små sprekkdannelser lykteglass indre baklykt  
h+v side.

3.1 Noe mangelfull servicehistorikk mellom 2019 og 2024. Service utført 12.11.2019 overkjørt med 22.000 km
