**VOLVO V40 114 HK MANUELL 2WD**
**TESTDATO: 19.11.2025**
**KODE: 1876514**

**VH55165**

NBF Tilstandsrapport er utarbeidet av Norges Bilbransjeforbund og Forbrukerrådet.

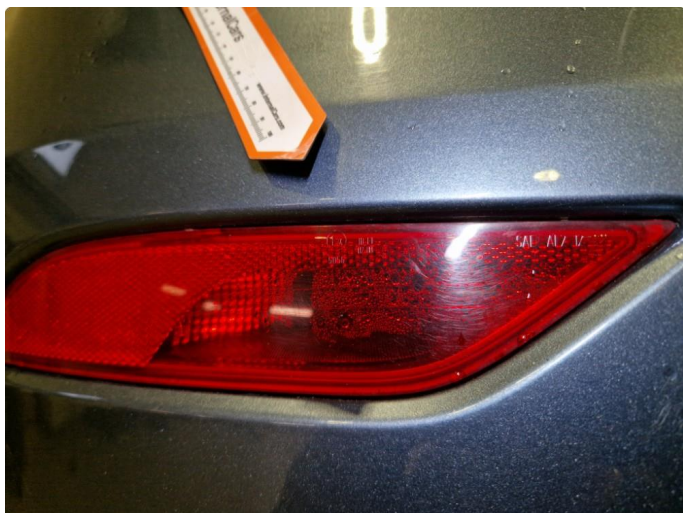
3.2 Defekt / sprukket glass

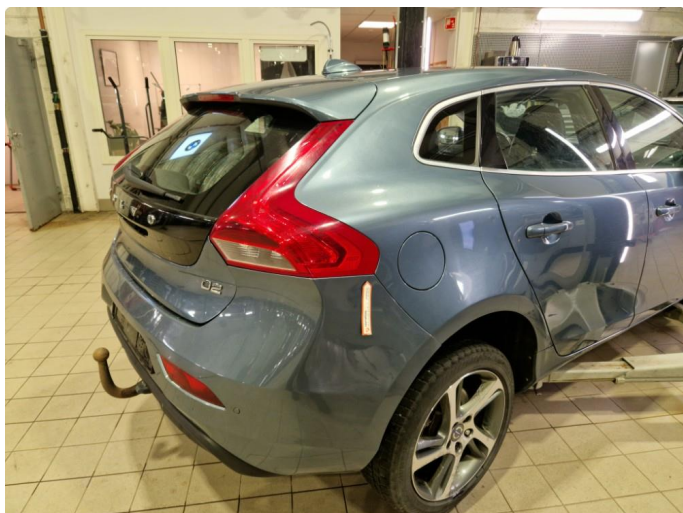
3.3 Defekt / sprukket glass
