VOLVO XC60 163 HK MANUELL 4WD
TESTDATO: 06.03.2025
KODE: 1658665

KJ15091

CHASSISNR: YV1DZ87A4E2545771	BRUKTIMPORT: Ja
KJØRETØY: Personbil	FRIST FOR PKK: 26.11.2026

NBF Tilstandsrapport er utarbeidet av Norges Bilbransjeforbund og Forbrukerrådet.

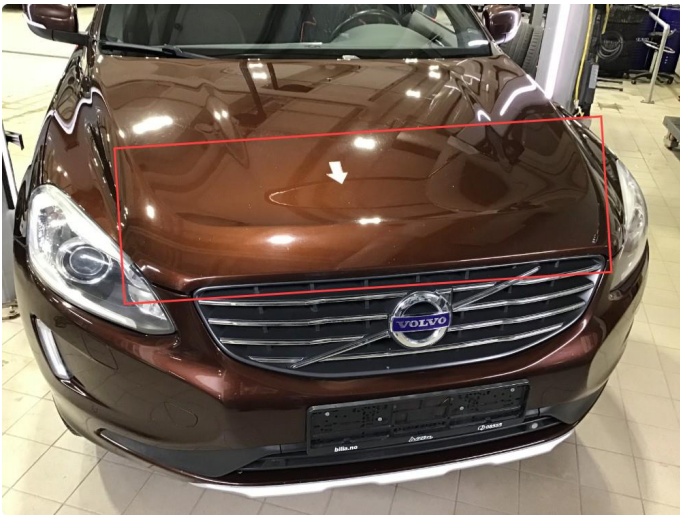
2.2 Mye steinsprut fremre del panser.
