BMW X2 XDRIVE25E 4WD
TESTDATO: 28.02.2024
KODE: 1358222

VJ30237	46 610 KM	25.05.2022 Førstegang registrert	Bensin hybrid - Ladbar hybrid
----------------	------------------	--	---

NBF Tilstandsrapport er utarbeidet av Norges Bilbransjeforbund og Forbrukerrådet.

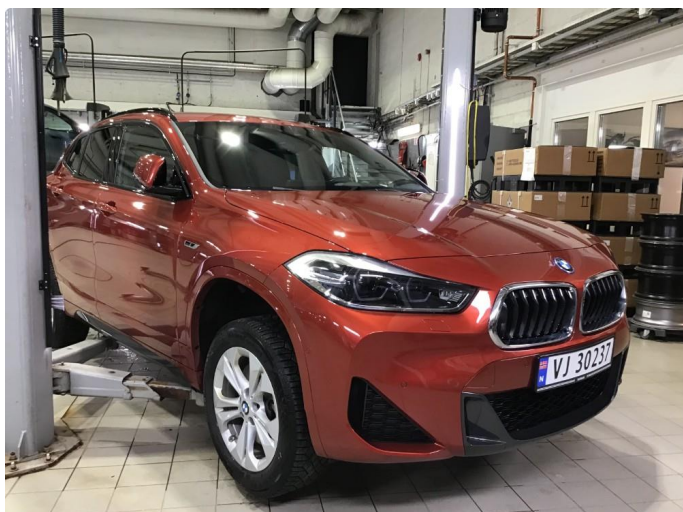
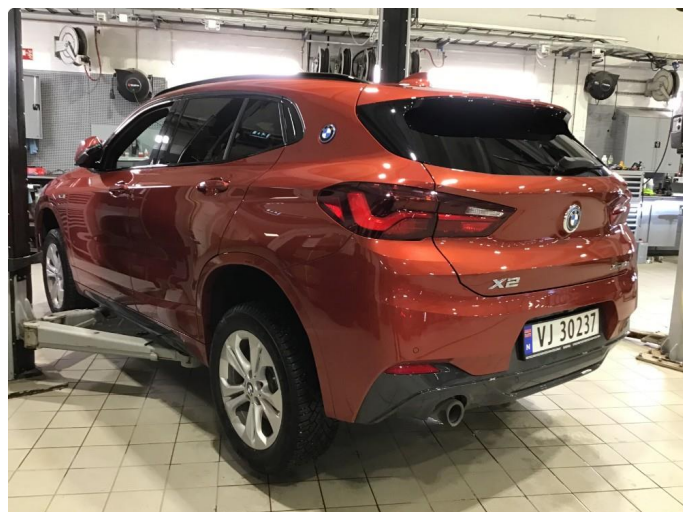
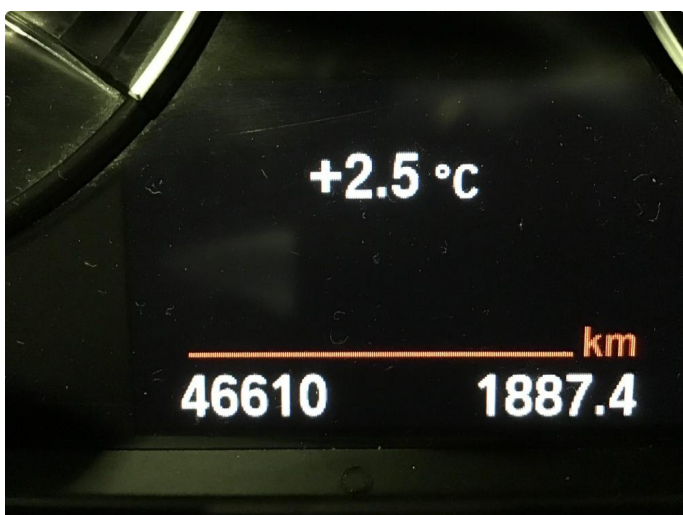
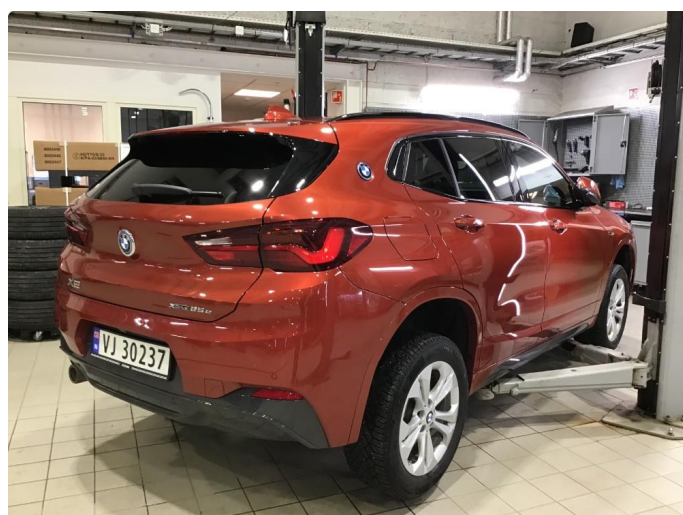
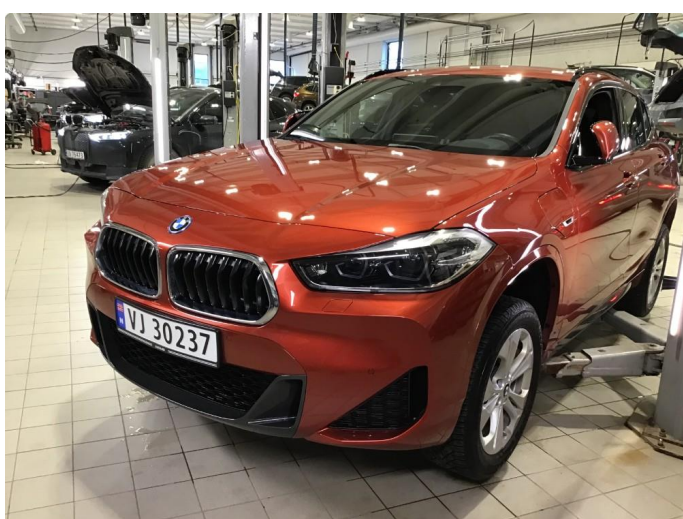
1.1 Oversiktsbilder av bilen.

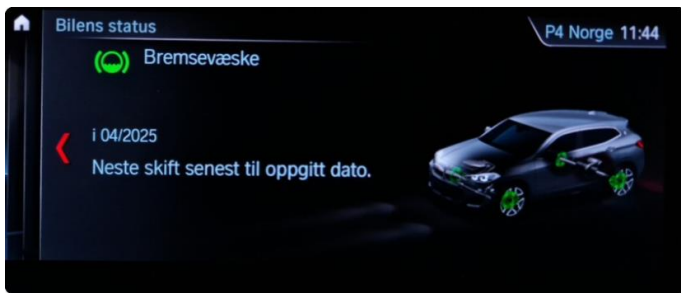
2.1 Neste service 04/2025. Bilen har en aktiv serviceavtale til bilen er 4år eller har gått 60.000km, hva som først inntreffer.
