NISSAN NISSAN LEAF 2WD

TESTDATO: 22.10.2025

EL34748

NBF Tilstandsrapport er utarbeidet av Norges Bilbransjeforbund og Forbrukerrådet.

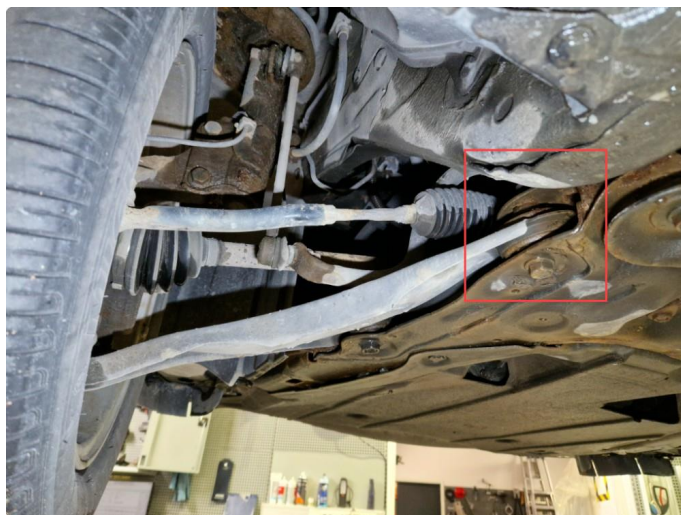
4.4 Slitt bakre bærearmsforing / sluppet i vulking h+v side fram.
