**SUZUKI SX4 4WD**
**TESTDATO: 28.11.2025**
**KODE: 1886968**

**VJ26294**

NBF Tilstandsrapport er utarbeidet av Norges Bilbransjeforbund og Forbrukerrådet.

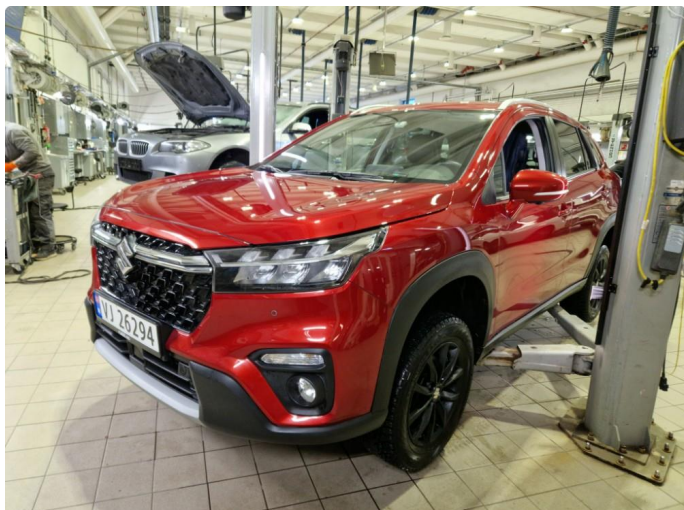
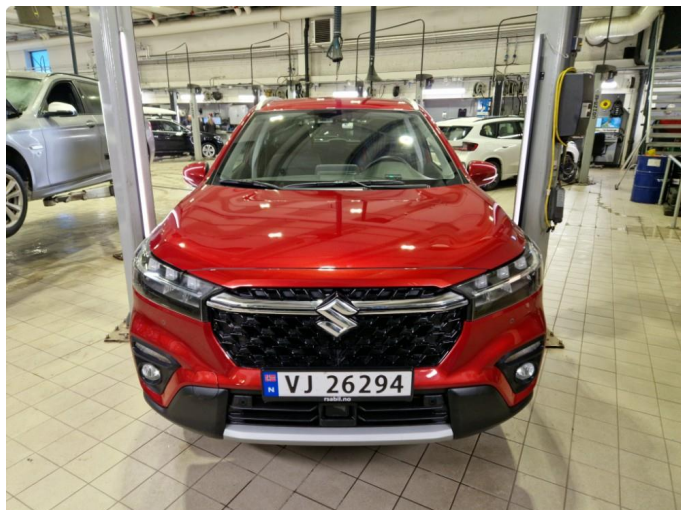
| Punkt | Beskrivelse | Plassering |
|---|---|---|
| 1.6 Tak | 1 Stk lakksår / steinsprut fremre del tak, er flekket. ( Normal bruksslitasje ). | foran |

1.6 1 Stk lakksår / steinsprut fremre del tak, er flekket. ( Normal bruksslitasje ).
