FORD S-MAX / WA6 140 HK AUTOMAT
TESTDATO: 23.03.2026
KODE: 1980244

ZH24754	291 726 KM	08.07.2008 Førstegang registrert	Diesel
----------------	-------------------	--	---------------

NBF Tilstandsrapport er utarbeidet av Norges Bilbransjeforbund og Forbrukerrådet.

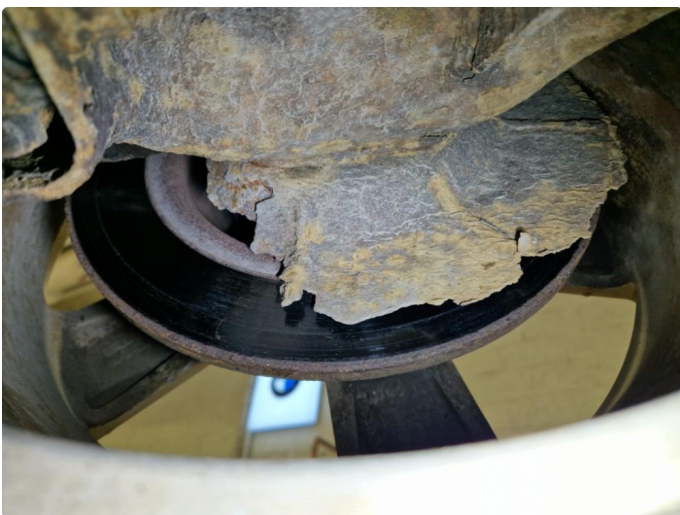
5.2 Gjennomrustet bremseskjold h+v side bak.
