**UKJENT MAXUS EUNIQ 5 2WD**
**TESTDATO: 24.10.2024**
**KODE: 1540602**

| <b>EB91651</b> | <b>73 879 KM</b> | <b>09.07.2021</b><br>Førstegang registrert | <b>Elektrisk</b> |

NBF Tilstandsrapport er utarbeidet av Norges Bilbransjeforbund og Forbrukerrådet.

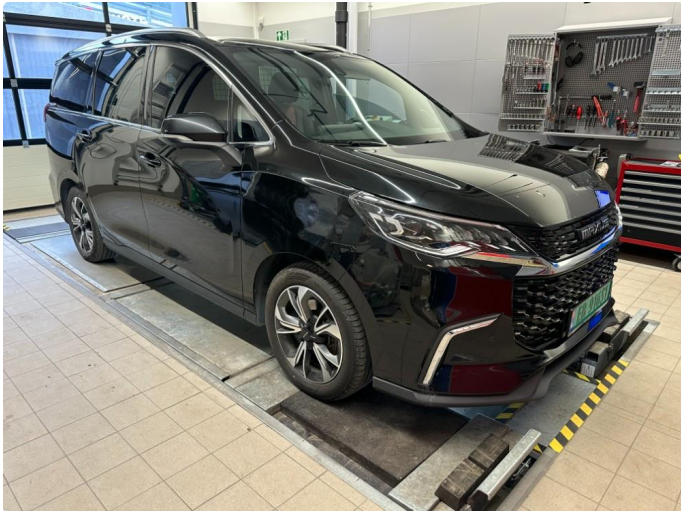
| Punkt | Beskrivelse | Plassering |
|---|--|---|
| 3.1 Tepper/bekledning | Deksel mangler. Bunnen av koppholder. | |

3.1 Deksel mangler. Bunnen av koppholder.
