FORD MUSTANG MACH-E 2WD

TESTDATO: 18.12.2025

CHASSISNR: WF0TK1E79NMA45764

NBF Tilstandsrapport er utarbeidet av Norges Bilbransjeforbund og Forbrukerrådet.

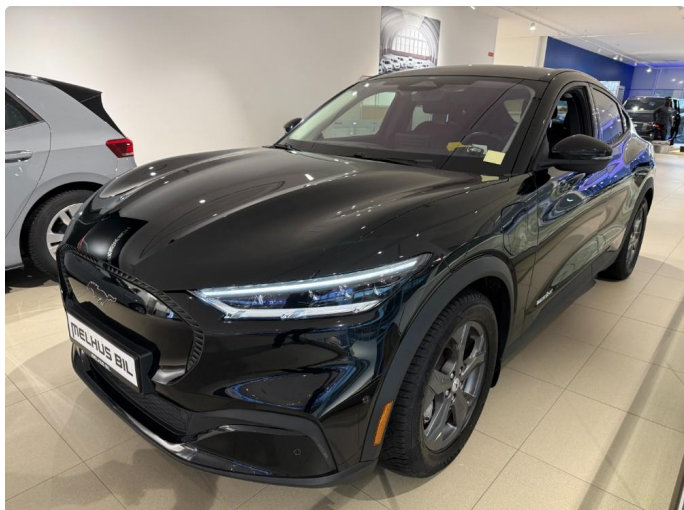
| Punkt | Beskrivelse | Plassering |
|---|---|---|
| 1.1    Panser | Steinsprut panser. | |

1.1 Steinsprut panser.

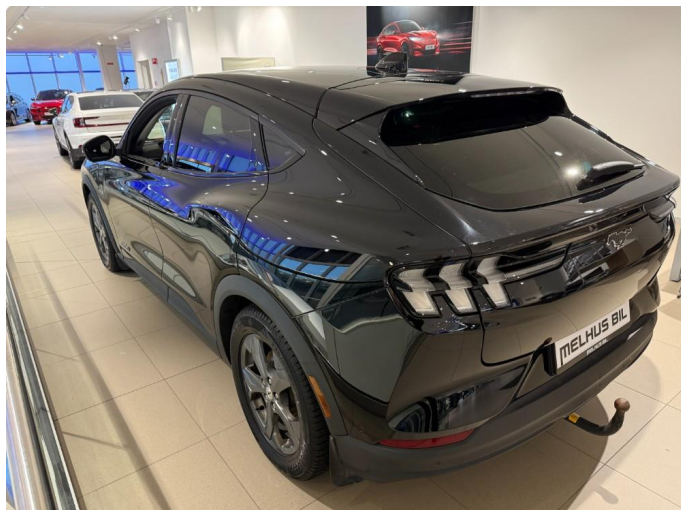
| Punkt | Beskrivelse | Plassering |
|---|---|---|
| 1.2    Dekk/Felger | Riper 1 sommerfelg. | |

1.2 Riper 1 sommerfelg.
