PEUGEOT EXPERT 2WD

TESTDATO: 26.02.2026

CHASSISNR: VF3V1ZKXZM071557

NBF Tilstandsrapport er utarbeidet av Norges Bilbransjeforbund og Forbrukerrådet.

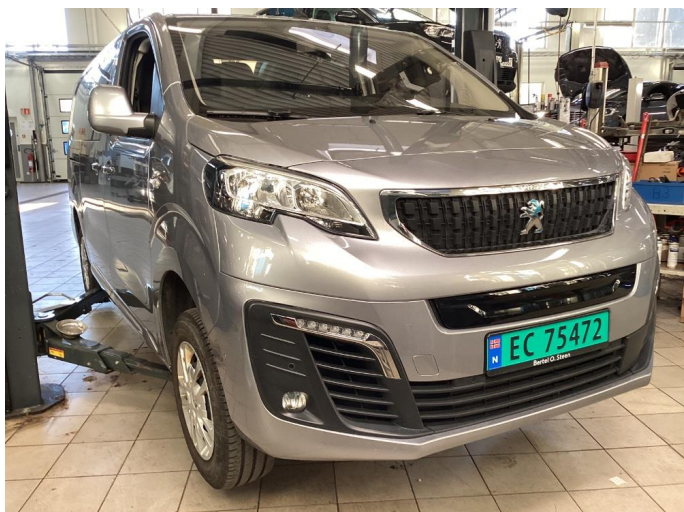
| Punkt | | Beskrivelse | Plassering |
|---|---|---|---|
| 1.1 | Frontvindu | steinsprut utenfor synsfelt | høyre foran |

1.1 Steinsprut utenfor synsfelt
