**KIA SOUL / SK3 2WD**
**TESTDATO: 27.05.2026**
**KODE: 2034507**

<b>ED95814</b>	<b>49 162 KM</b>	<b>29.04.2022</b> Førstegang registrert	<b>Elektr.</b>
----------------	------------------	--	----------------

NBF Tilstandsrapport er utarbeidet av Norges Bilbransjeforbund og Forbrukerrådet.

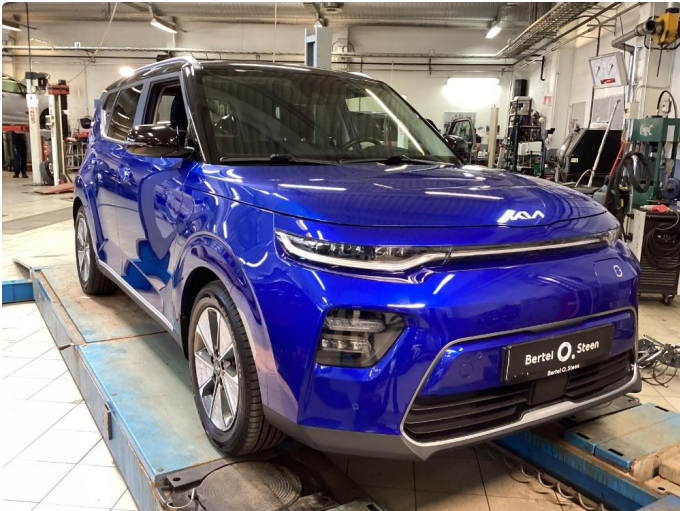
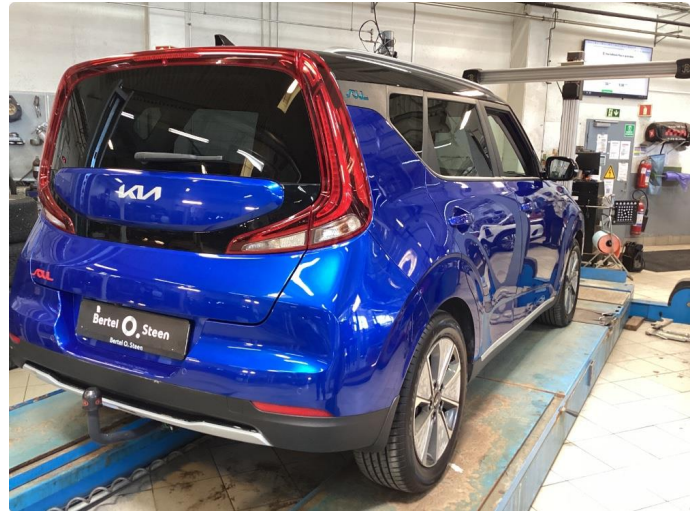
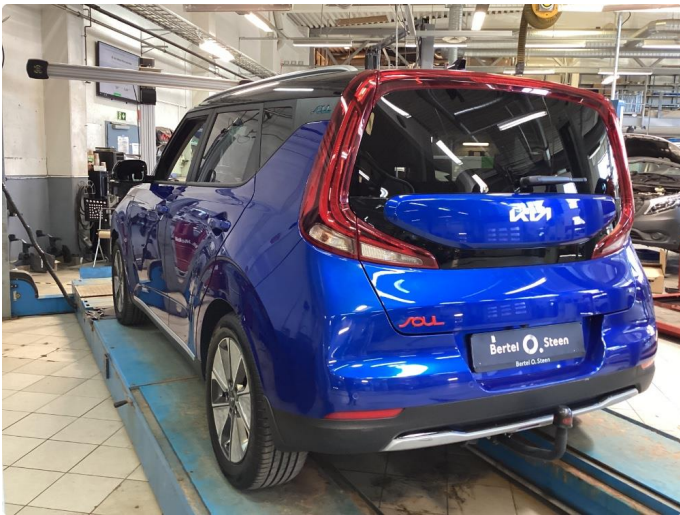
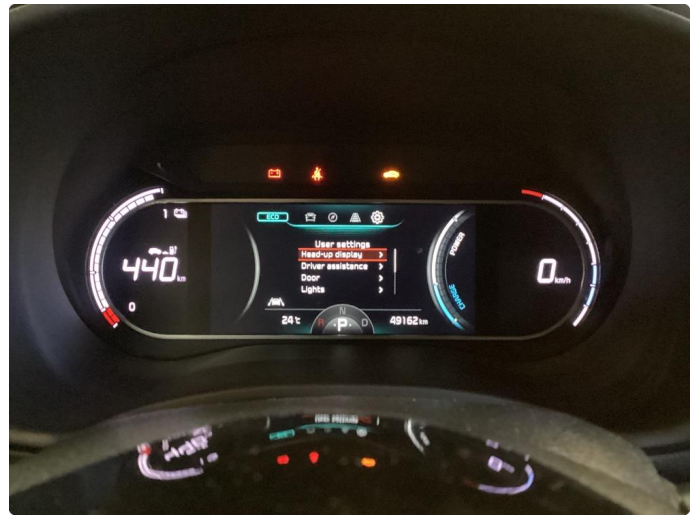
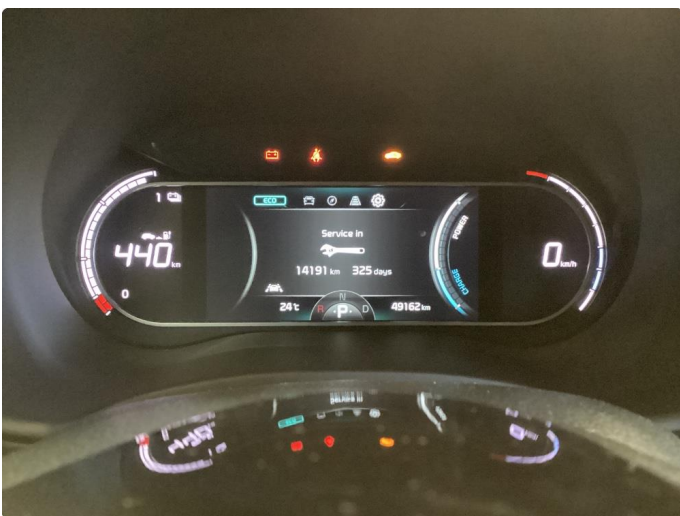
**4. Service**

Dato: 17.04.26      Kilometer: 48353

Skiltet brensesveske

Skiltet kjøleveske

Neste service: 63.000 km

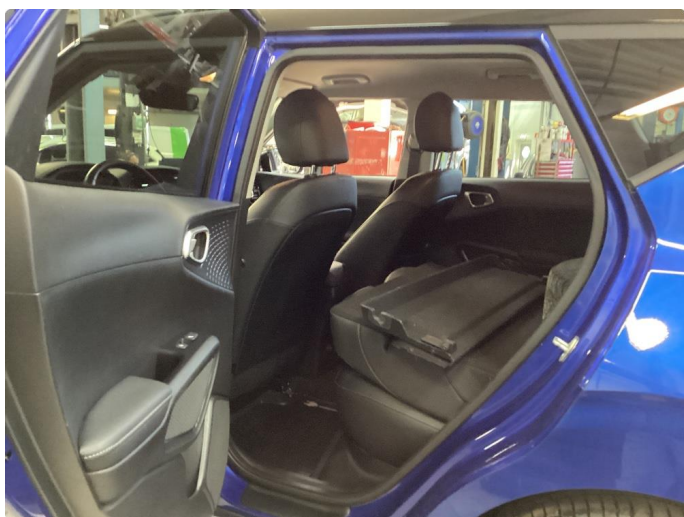
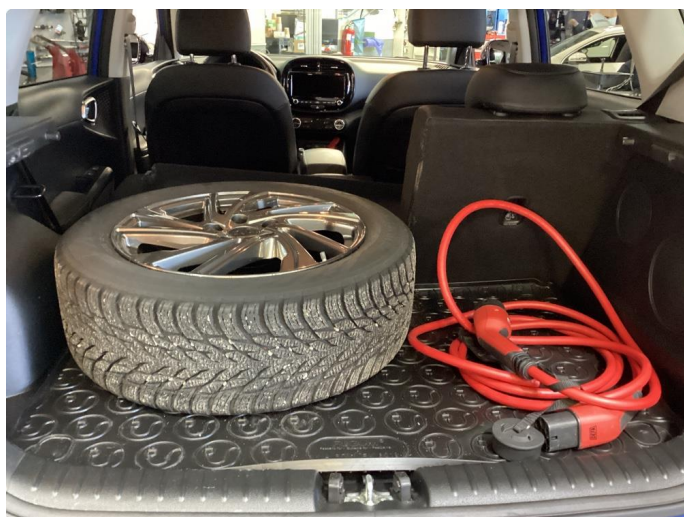
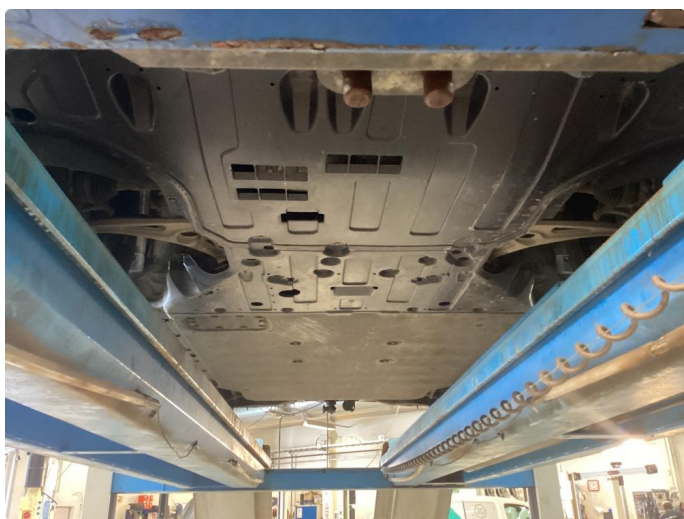
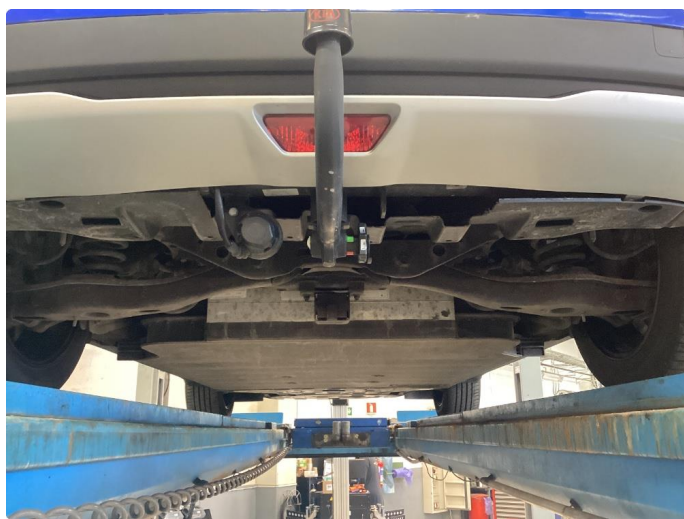
**Gjennomrustningskontroll 4**

Dato: 17.04.26      Kilometer: 48353

Ingen rust/korrosjon/skader
