MERCEDES-BENZ AMG GLC 63 S 4MATIC / 204 X 510 HK  
AUTOMAT 4WD

TESTDATO: 17.06.2026

VJ11952

NBF Tilstandsrapport er utarbeidet av Norges Bilbransjeforbund og Forbrukerrådet.

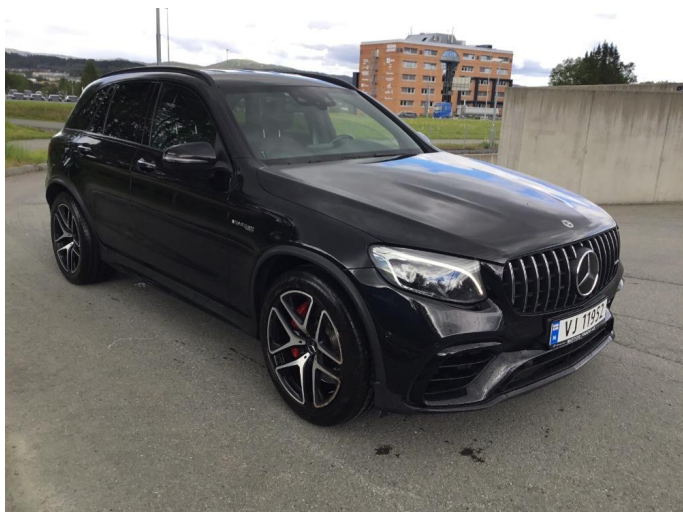
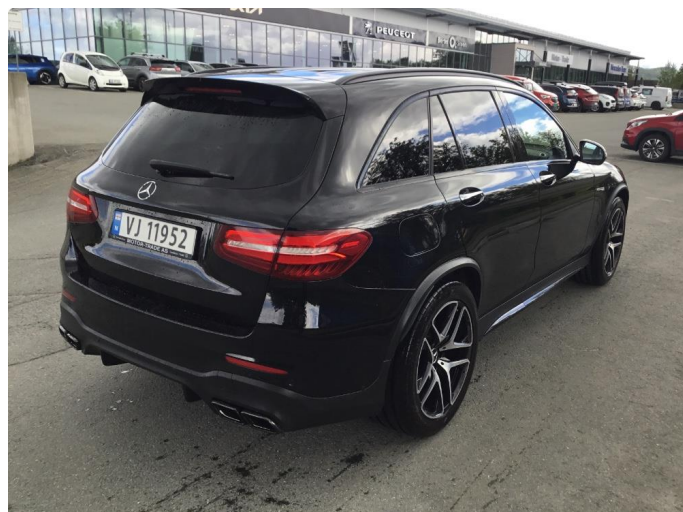
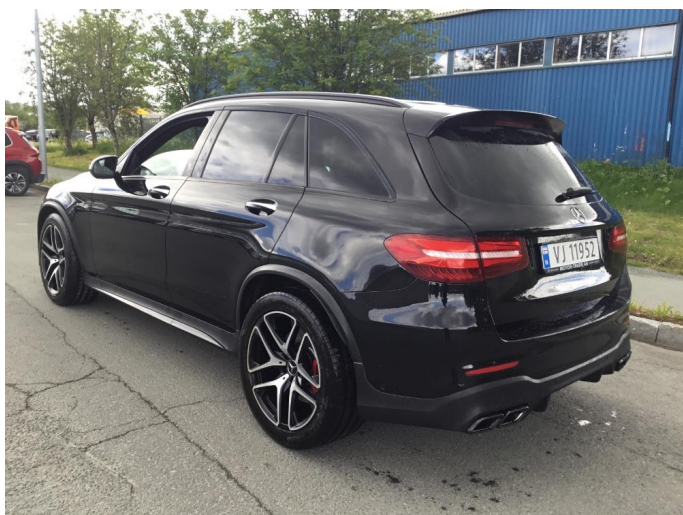
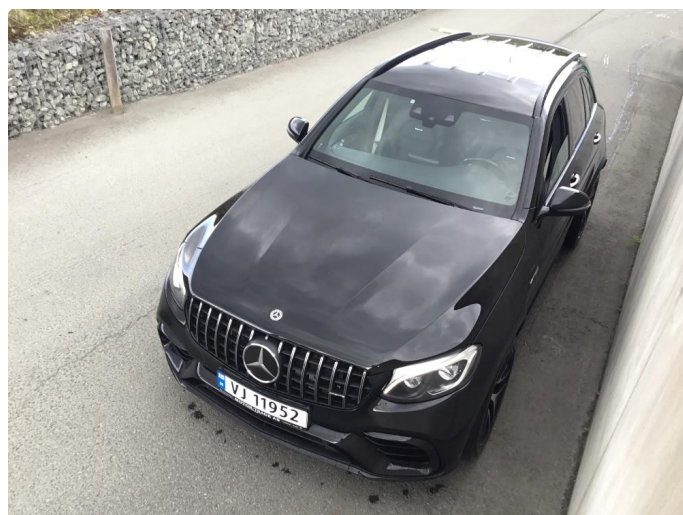
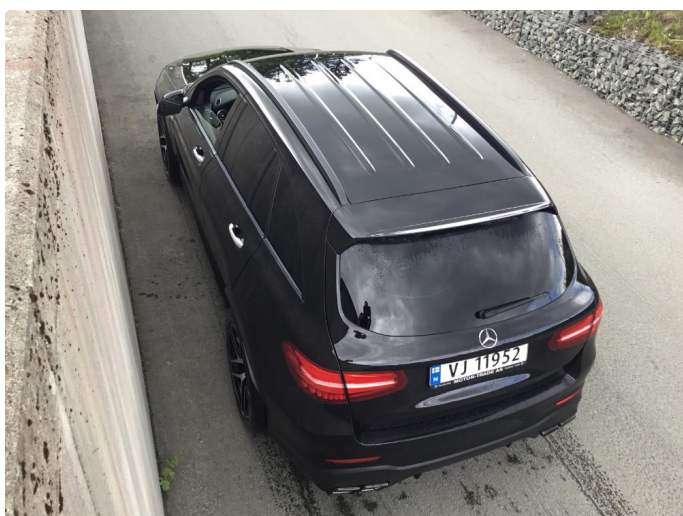
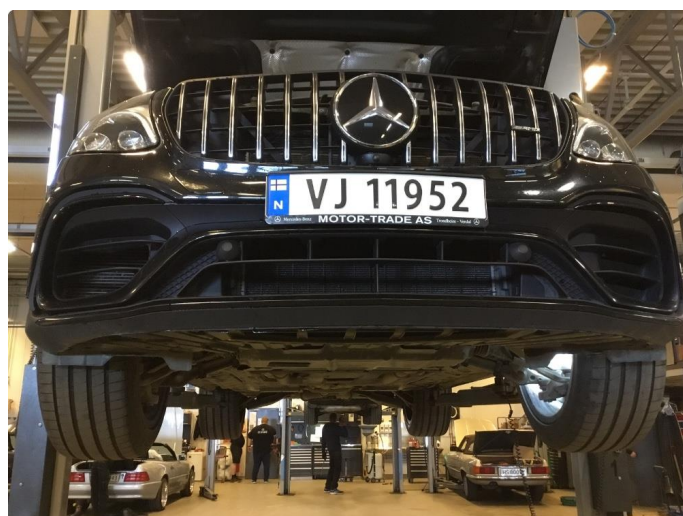
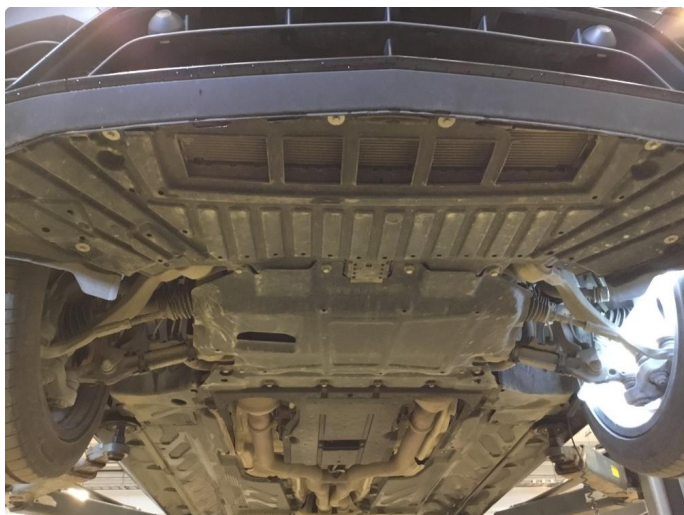
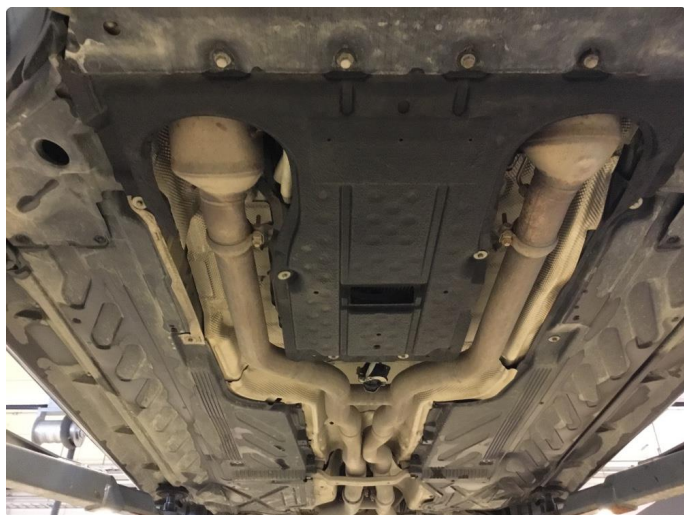
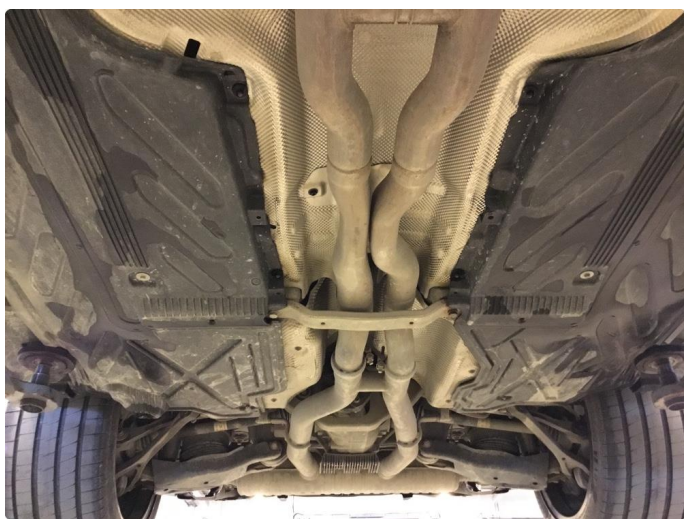
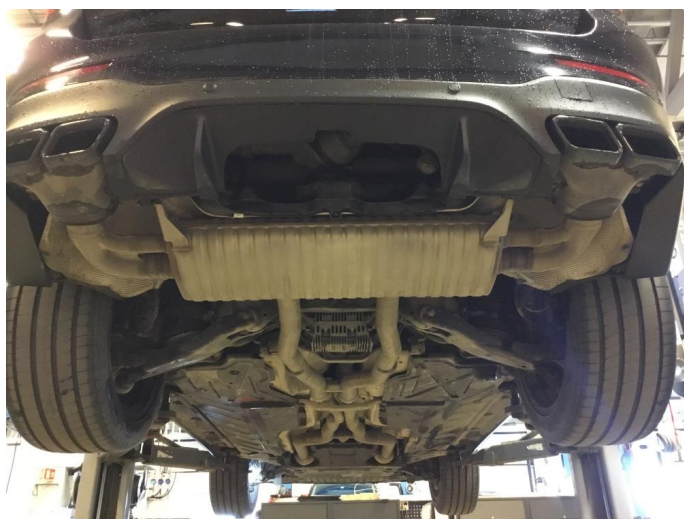
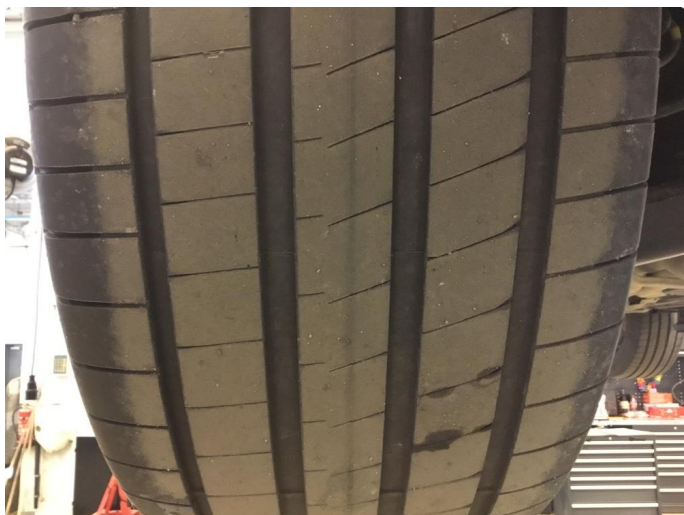
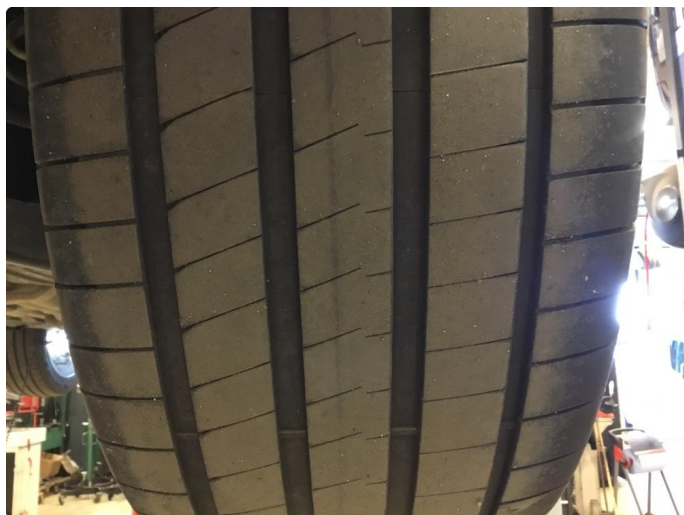
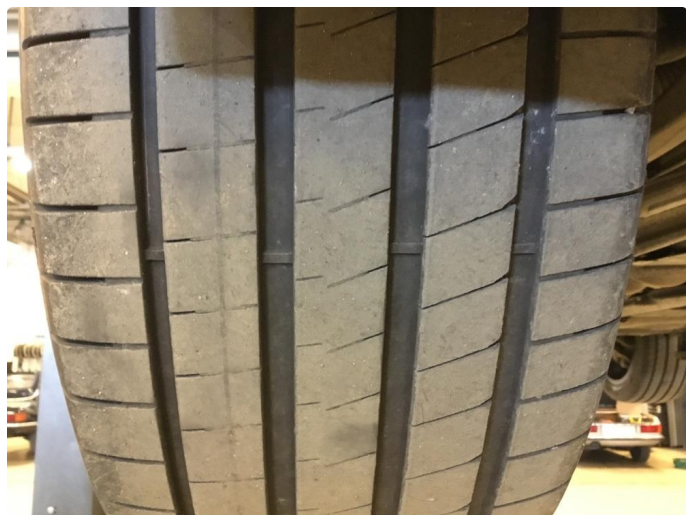
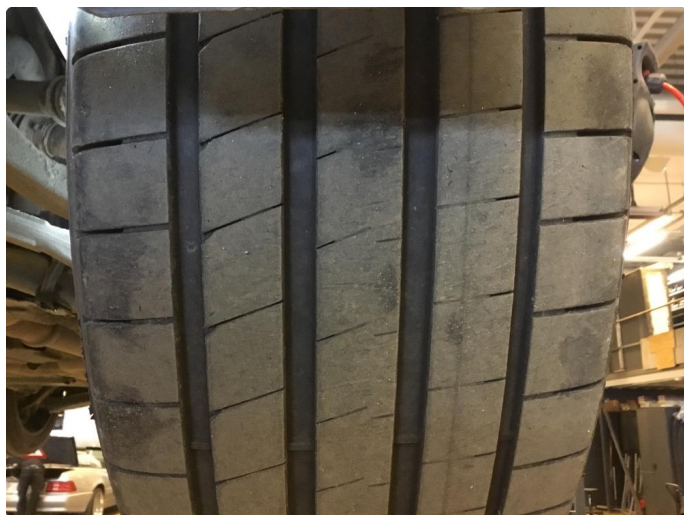
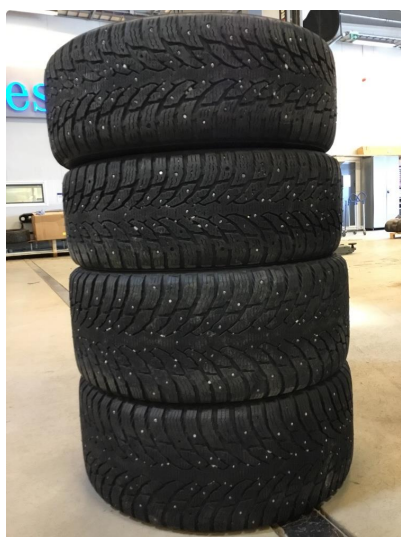
| Punkt | | Beskrivelse | Plassering |
|---|---|---|---|
| 2.1 | Annet | Dekkreplasje utgått på dato | |

## 2.1 Dekkrep flaske utgått på dato
