BMW X1 XDRIVE18D 136 HK MANUELL 4WD

TESTDATO: 15.05.2025

DN79932

CHASSISNR: WBAVP11030VR68843

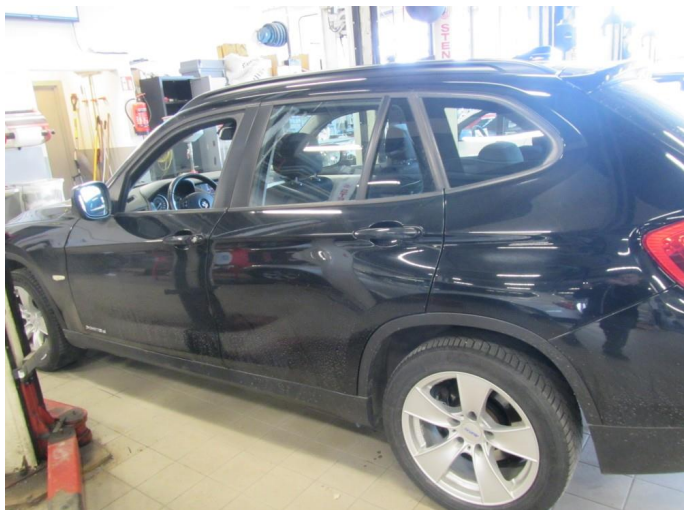
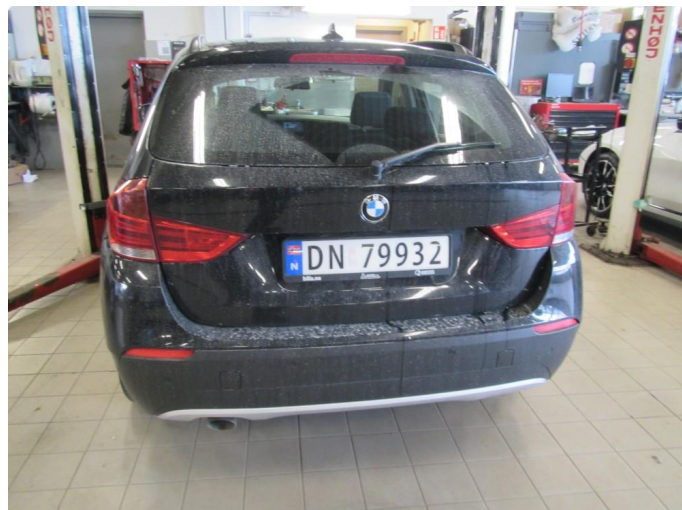
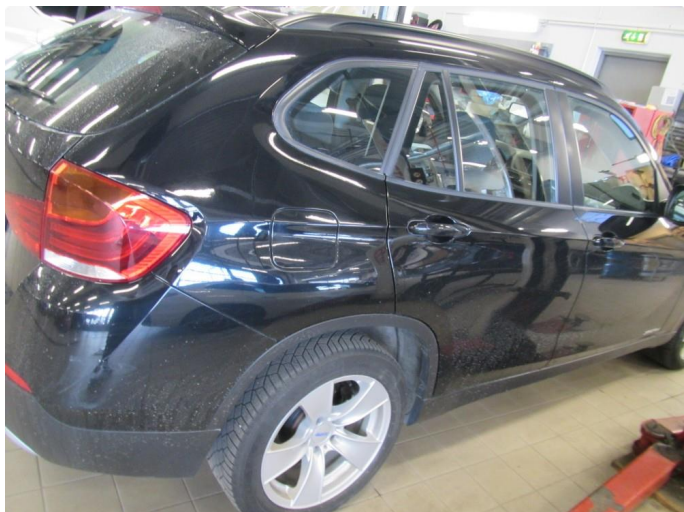
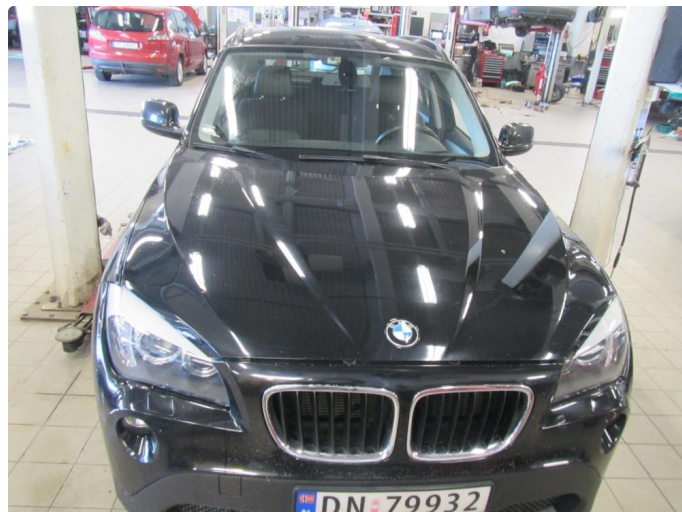
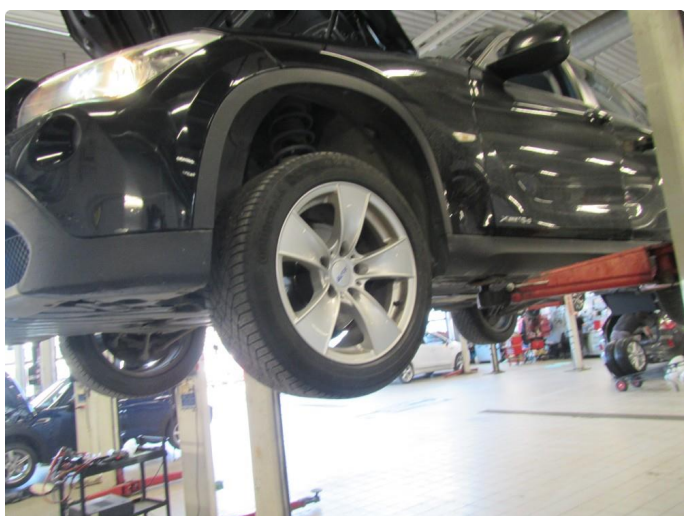
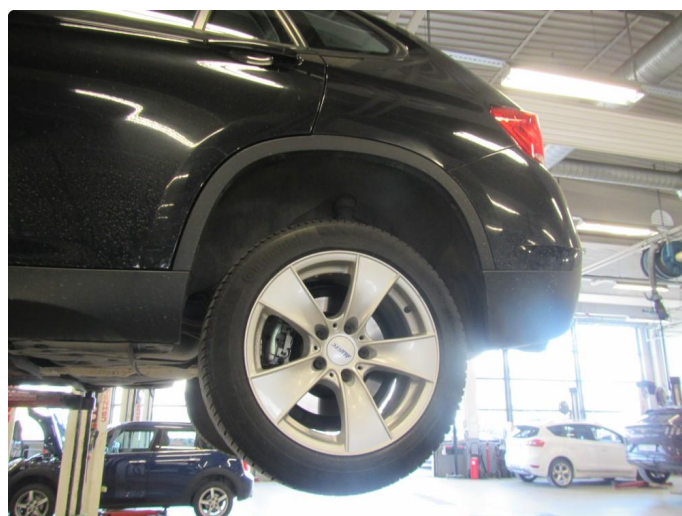
| Punkt | | Beskrivelse | Plassering |
|---|---|---|---|
| 1.1 | Lakk | Endel riper og skrammer, noe kan poleres vekk | |
| 1.2 | Lakk | stensprut | |
