TESTDATO: 19.12.2025

EN99800

NBF Tilstandsrapport er utarbeidet av Norges Bilbransjeforbund og Forbrukerrådet.

## OPPSUMMERT STATUS PÅ KJØRETØY

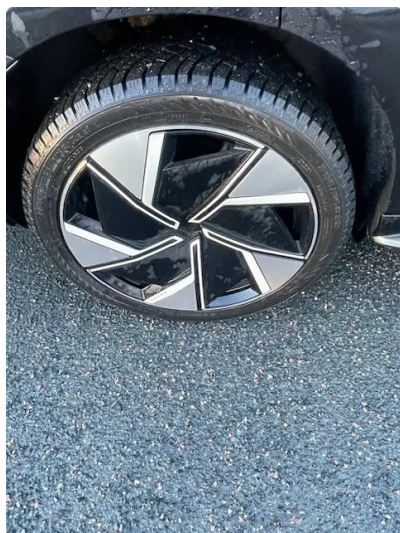
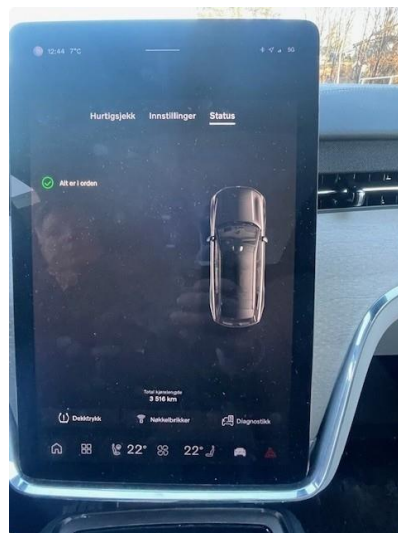
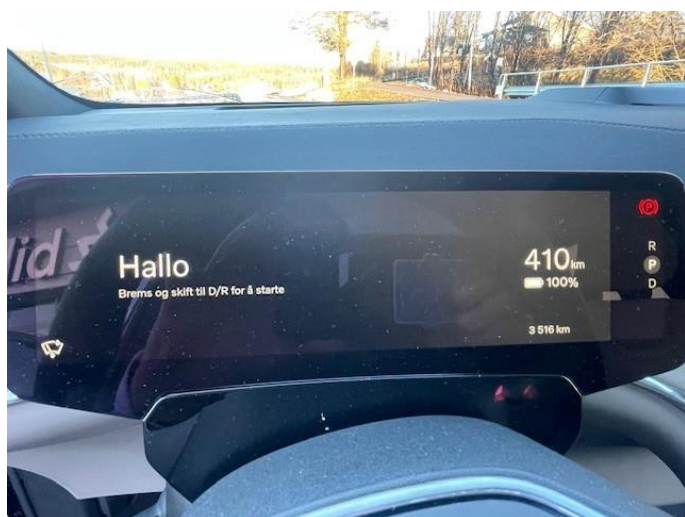
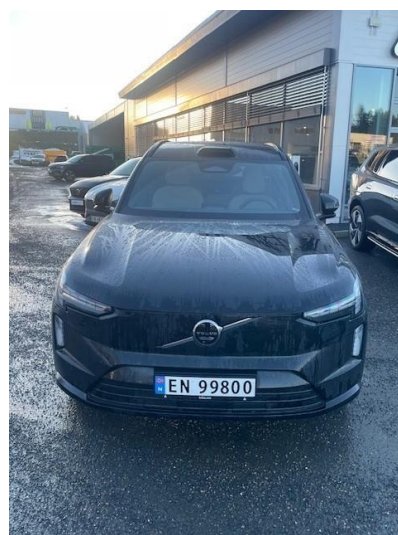
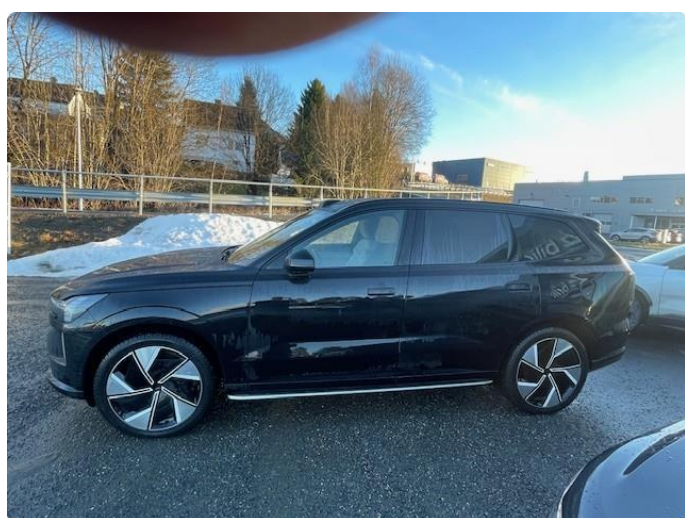
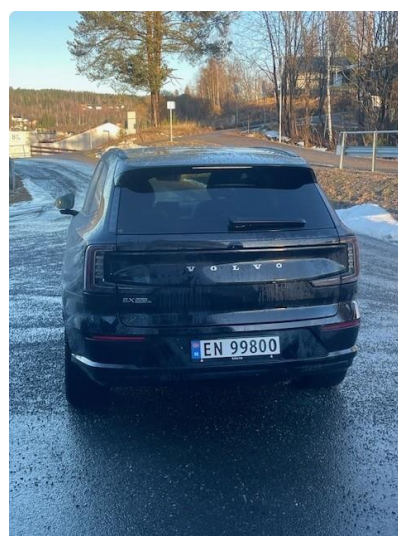
| Punkt | Beskrivelse | Plassering |
|---|---|---|
| 1.1 Dekk/Felger | små skrubbsår i felg h.bak | høyre bak |

1.1 Små skrubbsår i felg h.bak
