TESTDATO: 19.12.2025

DS38552

NBF Tilstandsrapport er utarbeidet av Norges Bilbransjeforbund og Forbrukerrådet.

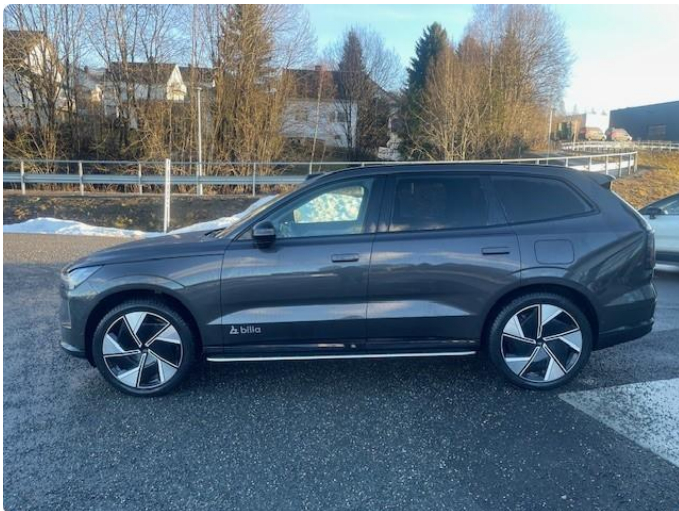
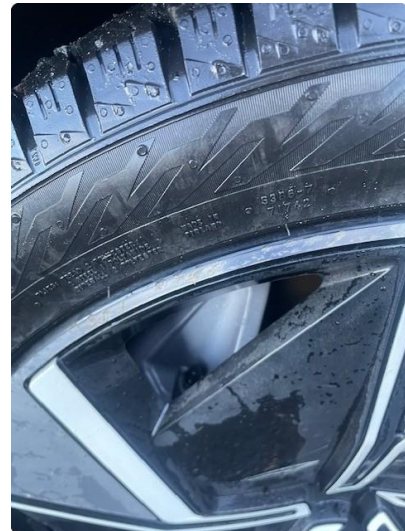
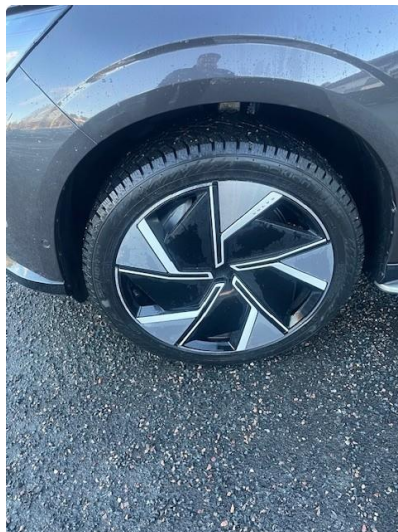
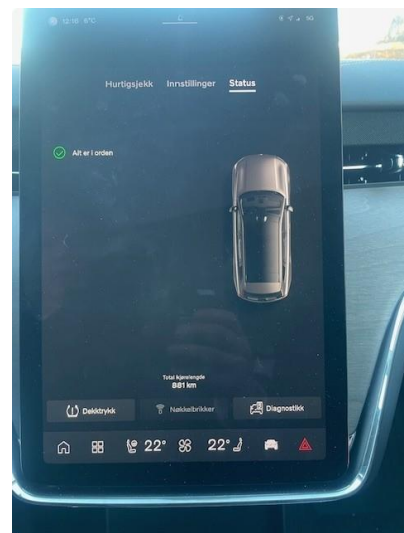
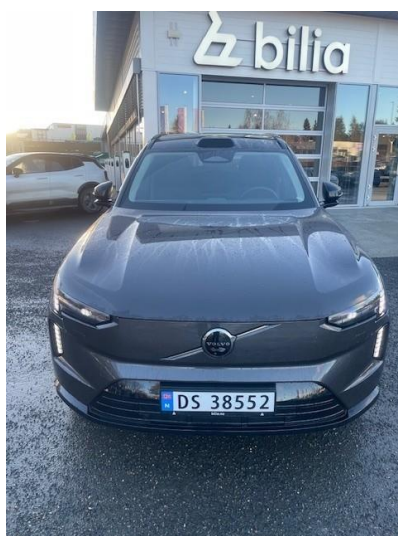
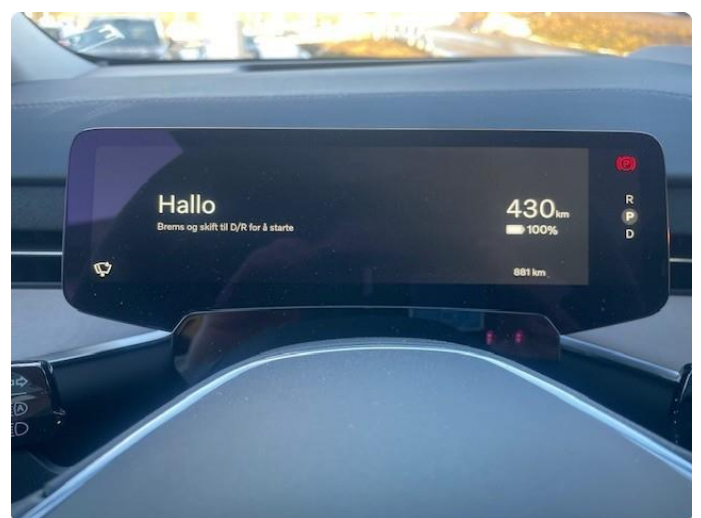
| Punkt | | Beskrivelse | Plassering |
|---|---|---|---|
| 1.1 | Dekk/Felger | skrubbsår i felg | |

1.1 Skrubbsår i felg
