TOYOTA TOYOTA COROLLA 2WD
TESTDATO: 25.11.2024
KODE: 1574948

YT74830	47 587 KM	15.04.2020 Førstegang registrert	Bensin hybrid - Hybrid, ikke ladbar
----------------	------------------	--	---

NBF Tilstandsrapport er utarbeidet av Norges Bilbransjeforbund og Forbrukerrådet.

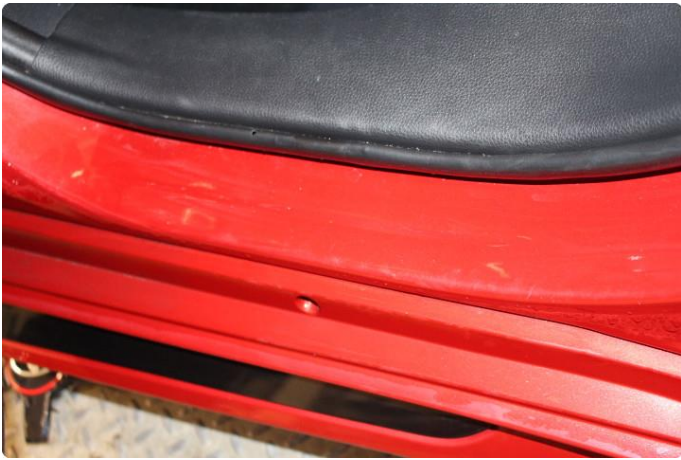
1.2 Noe riper i innsteg

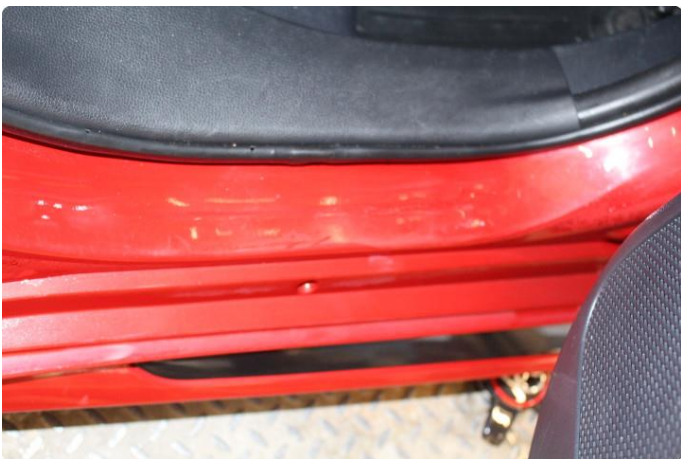
1.2 Noe riper i innsteg
