FORD MUSTANG MACH-E 4WD

TESTDATO: 07.08.2025

NBF Tilstandsrapport er utarbeidet av Norges Bilbransjeforbund og Forbrukerrådet.

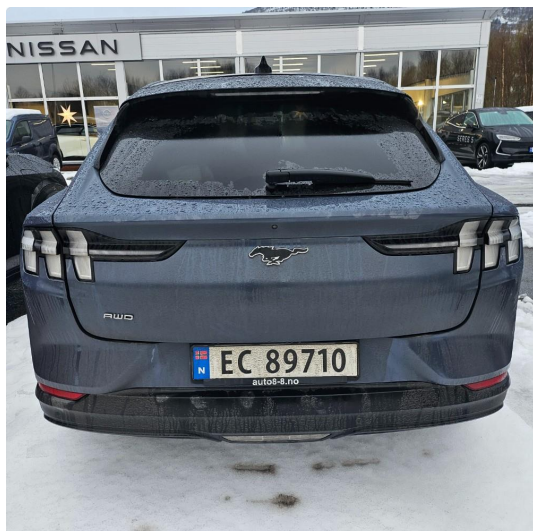
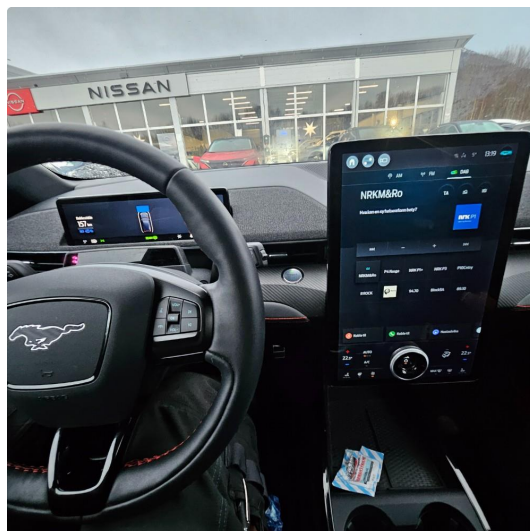
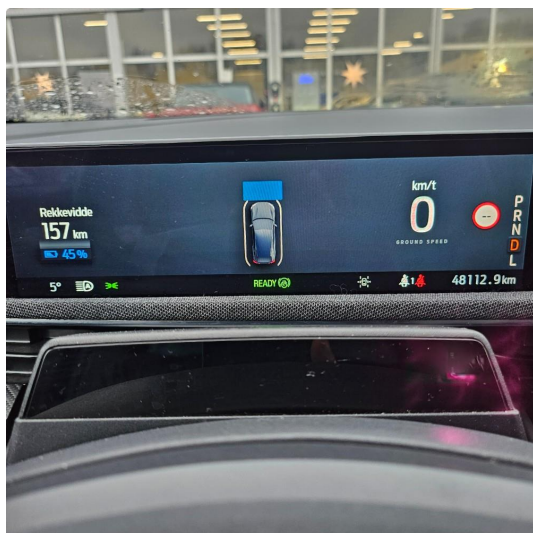
1.1 Generelt mye riper. Det er nå polert vekk til beste evne, men gjenstår noen skjold riper i pianolakk i stolpene og tak utvendig, lite synlig
