MERCEDES-BENZ C 180 KOMPRESSOR 143 HK AUTOMAT

TESTDATO: 23.12.2025

HS86781

NBF Tilstandsrapport er utarbeidet av Norges Bilbransjeforbund og Forbrukerrådet.

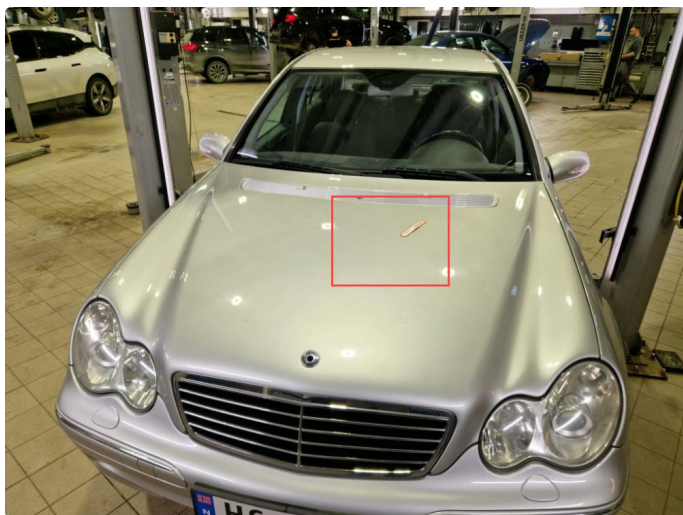
2.2 Noe steinsprut panser + manglende stjerne logo.

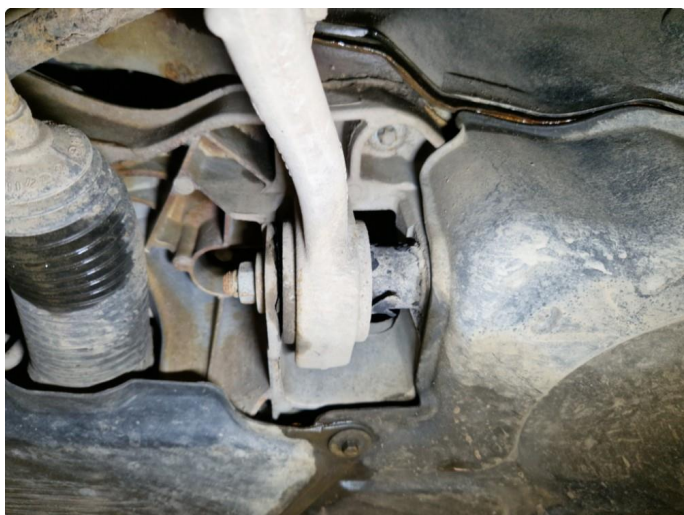
5.3 Utslitt casterforing h+v side fram , sluppet i vulking.
