NISSAN NISSAN LEAF 24KWH / ZE0 2WD

TESTDATO: 11.03.2026

EK26950

CHASSISNR: SJNFAAZE0U6057707

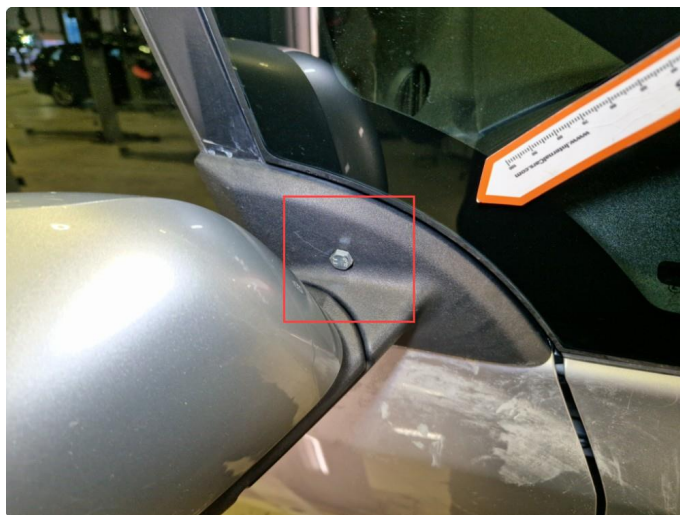
2.10 Innfesting av speilfot h-side er festet med uoriginal bolt fra utsiden.

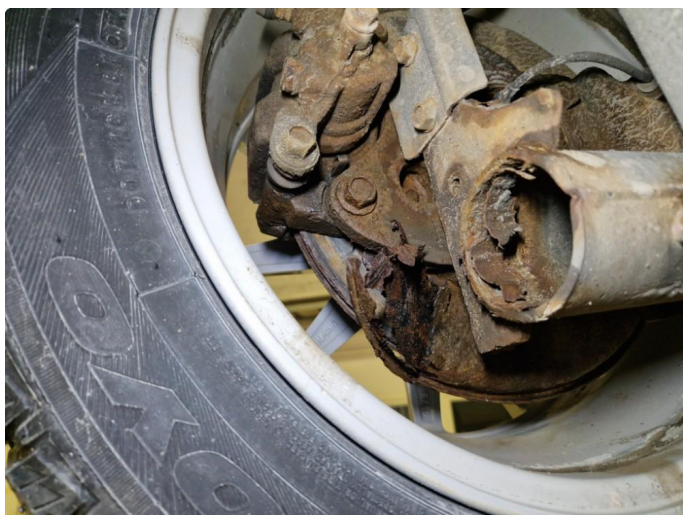
5.1 Gjennomrustet bremseskjold h+v side bak.

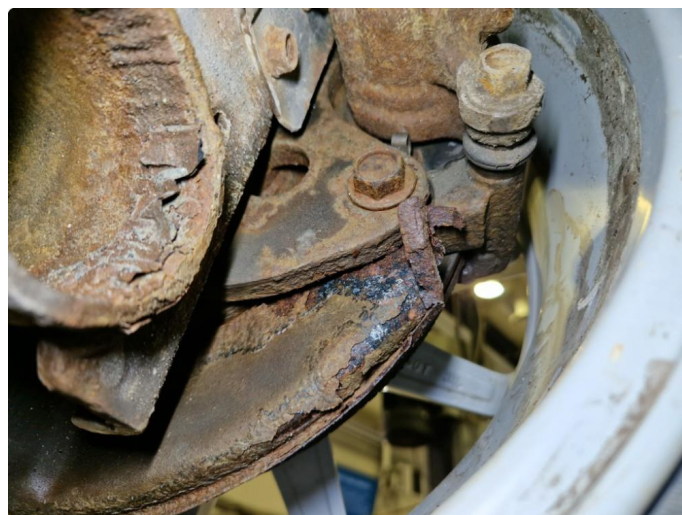
5.1 Gjennomrustet bremseskjold h+v side bak.
