TOYOTA COROLLA 2WD
TESTDATO: 28.12.2024
KODE: 1603469

HK17397	50 175 KM	02.09.2022 Førstegang registrert	Bensin hybrid - Hybrid, ikke ladbar
----------------	------------------	--	---

NBF Tilstandsrapport er utarbeidet av Norges Bilbransjeforbund og Forbrukerrådet.

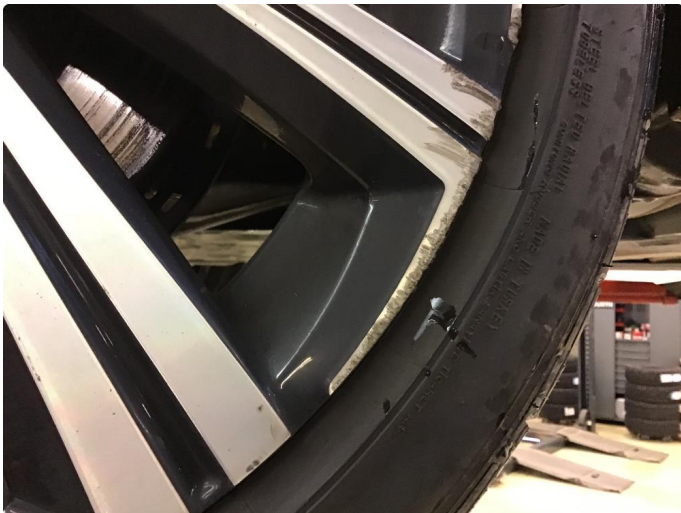
Punkt	Beskrivelse	Plassering
1. EKSTERIØR		
1.1 Dekk/Felger	kantkjørt felg	høyre bak - venstre foran
2. BREMSER		
2.1 Bremsfunksjon	bremses ligger på	foran

1.1 Kantkjørt felg
