VOLVO XC60 T8 TWIN ENGINE 4WD
TESTDATO: 04.02.2025
KODE: 1630866

XR66993	97 850 KM	14.11.2018 Førstegang registrert	Bensin hybrid - Ladbar hybrid
----------------	------------------	--------------------------------------------	-----------------------------------------

NBF Tilstandsrapport er utarbeidet av Norges Bilbransjeforbund og Forbrukerrådet.

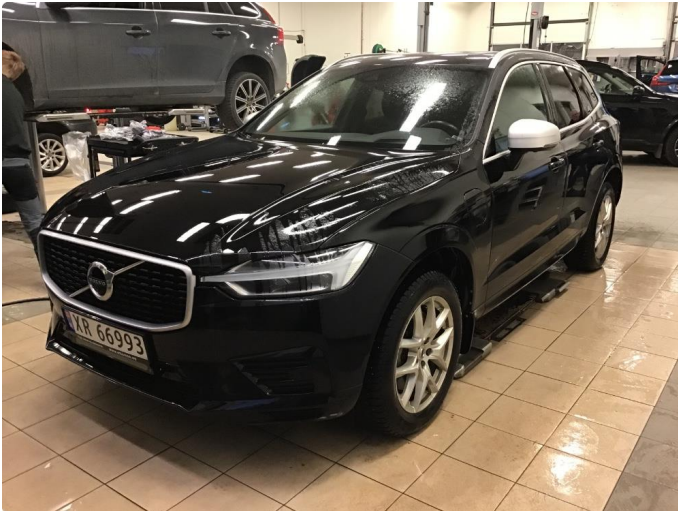
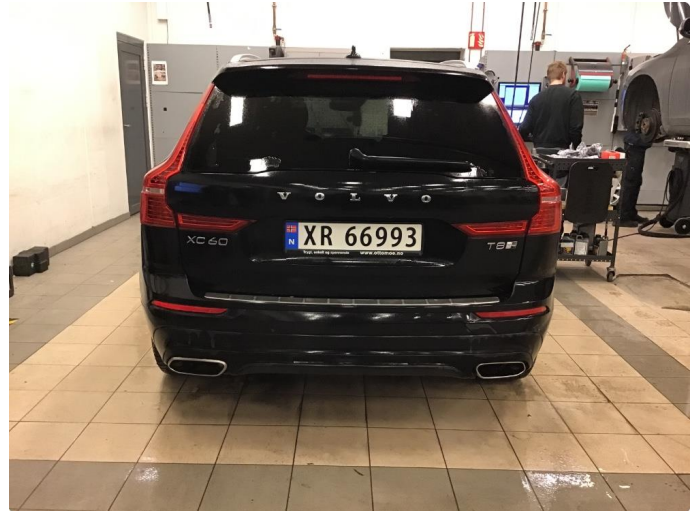
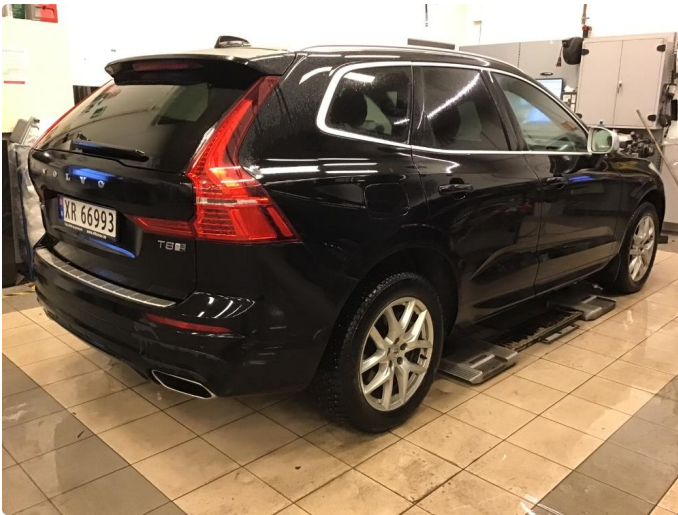
Punkt	Beskrivelse	Plassering
1. EKSTERIØR		
1.1 Bakluke	Noe ulyd i bagasjelukedempere.	
2. HJULOPPHENG/STYRING		
2.1 Forstilling	Liten slakke i opphengskule venstre foran
