**FORD TRANSIT CONNECT 120 HK MANUELL 2WD**
**TESTDATO: 11.12.2025**
**KODE: 1899987**

**XR69397**

NBF Tilstandsrapport er utarbeidet av Norges Bilbransjeforbund og Forbrukerrådet.

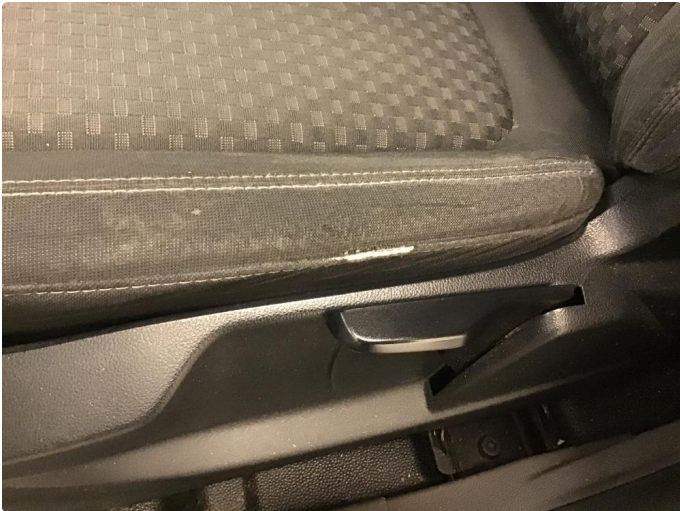
| Punkt | | Beskrivelse | Plassering |
|---|---|---|---|
| 1.1 | Seter | Noe slitasje på setetrekk førersete. | |

1.1 Noe slitasje på setetrekk fører sete.

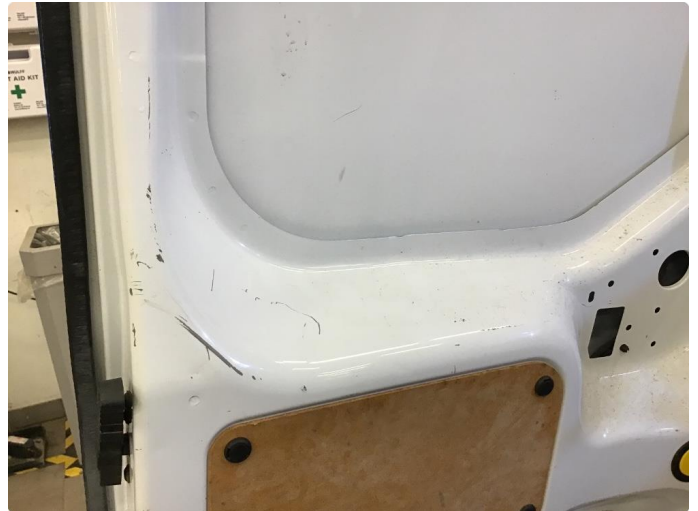
| Punkt | | Beskrivelse | Plassering |
|---|---|---|---|
| 1.2 | Varerom | Noen riper på innside av begge bakdører. | |

1.2 Noen riper på innside av begge bakdører.

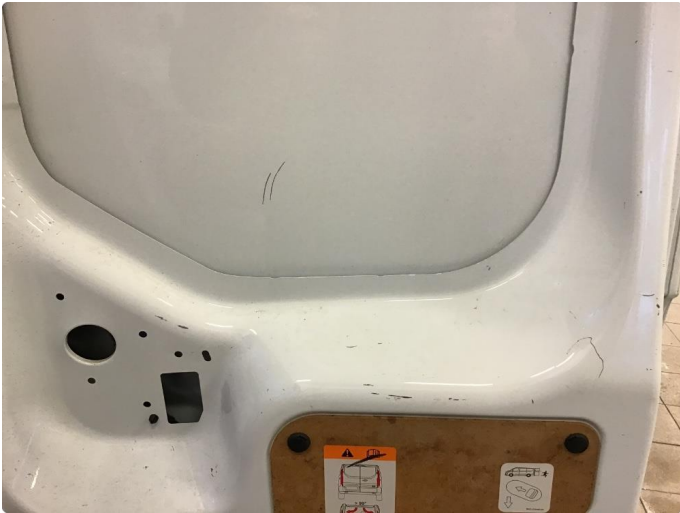
1.2 Noen riper på innside av begge bakdører.
