VOLVO C40 4WD

TESTDATO: 23.01.2026

CHASSISNR: YV1XKEDV9P2042428

NBF Tilstandsrapport er utarbeidet av Norges Bilbransjeforbund og Forbrukerrådet.

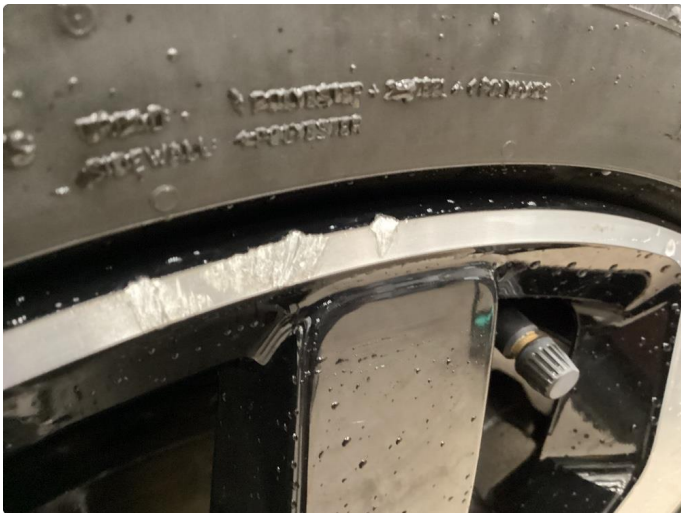
| Punkt | Beskrivelse | Plassering |
|---|---|---|
| 1.1 Dekk/Felger | 1 stk kantkjørt vinterfelg | |

1.1 1 stk kantkjørt vinterfelg
