POLESTAR POLESTAR 2 4WD

TESTDATO: 04.11.2025

NBF Tilstandsrapport er utarbeidet av Norges Bilbransjeforbund og Forbrukerrådet.

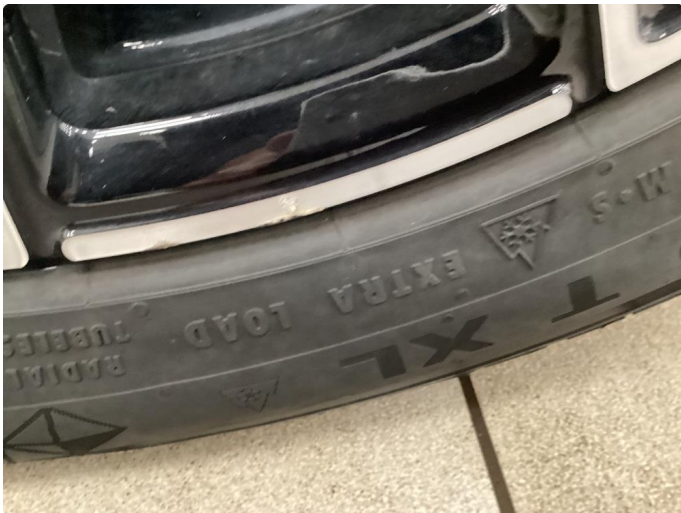
| Punkt | Beskrivelse | Plassering |
|---|---|---|
| 1.1 Dekk/Felger | 1 stk kantkjørt vinterfelg | |

1.1 1 stk kantkjørt vinterfelg
