**VOLVO XC60 4WD**
**TESTDATO: 11.04.2025**
**KODE: 1689600**

**ZZ33459**

**Bensin hybrid  
- Ladbar  
hybrid**
**CHASSISNR: LYVUZBFVDNB939287**
**BRUKTIMPORT: Nei**
**KJØRETØY: Personbil**
**FRIST FOR PKK: 15.12.2025**

NBF Tilstandsrapport er utarbeidet av Norges Bilbransjeforbund og Forbrukerrådet.

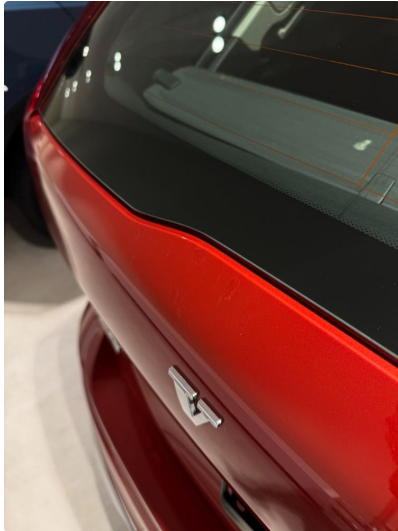
| Punkt | | Beskrivelse | Plassering |
|---|---|---|---|
| 1.1 | Bakluke | Lakksår bagasjeluke | |

1.1 Lakksår bagasjeluke
