**VOLVO XC60 4WD**
**TESTDATO: 04.07.2025**
**KODE: 1756403**

**RL60643**

**Bensin hybrid  
- Ladbar  
hybrid**
**CHASSISNR: YV1UZH1V9P1212457**
**BRUKTIMPORT: Nei**
**KJØRETØY: Personbil**
**FRIST FOR PKK: 18.07.2026**

NBF Tilstandsrapport er utarbeidet av Norges Bilbransjeforbund og Forbrukerrådet.

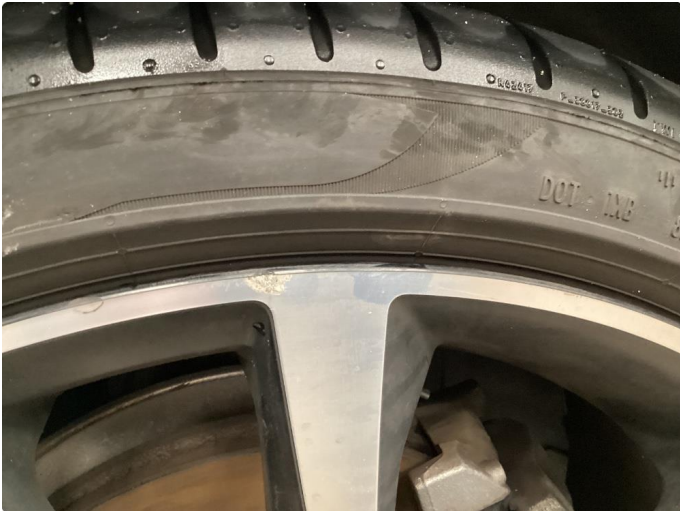
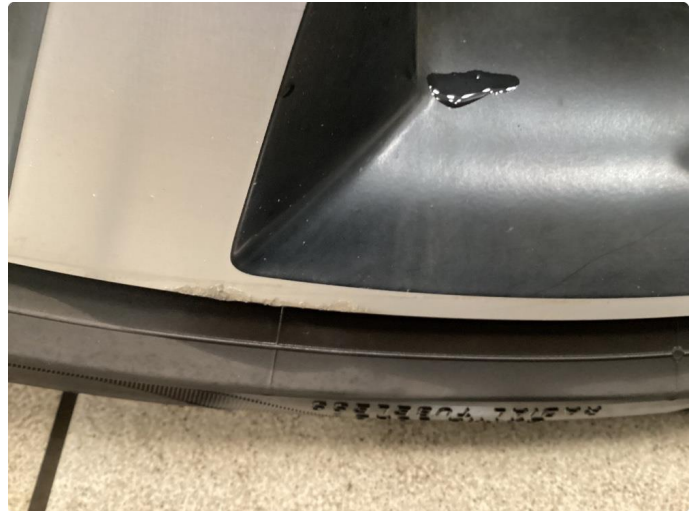
| Punkt | | Beskrivelse | Plassering |
|---|---|---|---|
| 1.1 | Dekk/Felger | 1 stk kantkjørt sommerfelg | |

1.1 1 stk kantkjørt sommerfelg

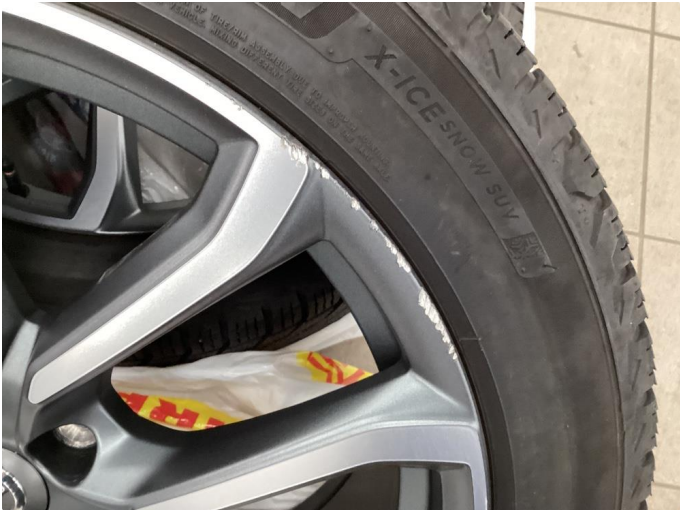
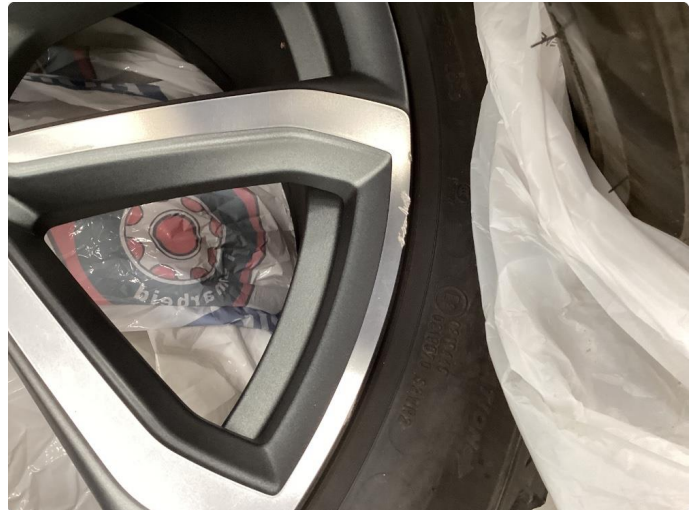
| Punkt | | Beskrivelse | Plassering |
|---|---|---|---|
| 1.2 | Dekk/Felger | 2 stk kantkjørte vinterfelger | |

1.2 2 stk kantkjørte vinterfelger
