TOYOTA TOYOTA COROLLA 4WD

TESTDATO: 11.02.2026

JD93304

NBF Tilstandsrapport er utarbeidet av Norges Bilbransjeforbund og Forbrukerrådet.

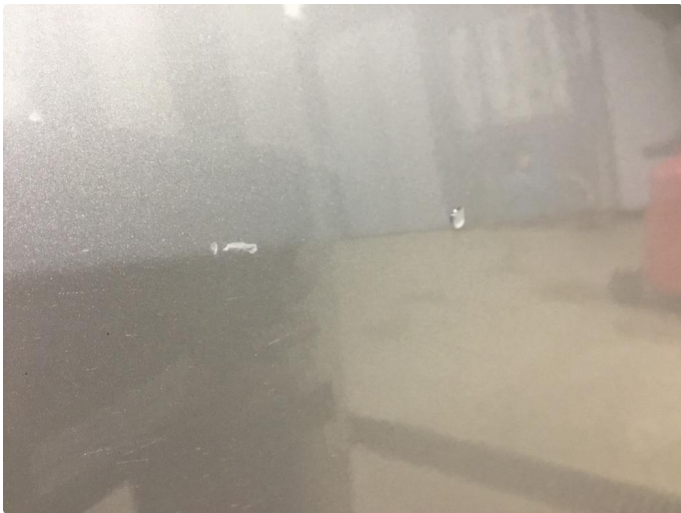
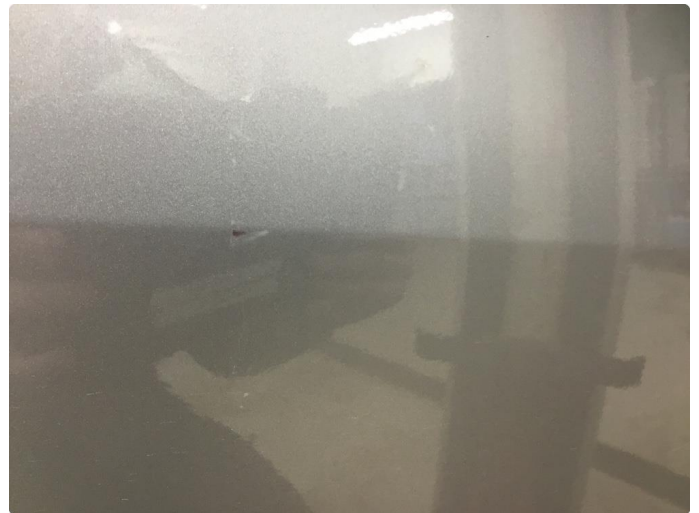
| Punkt | | Beskrivelse | Plassering |
|---|---|---|---|
| 1.1 | Dører | ripe ned til grunning | |

1.1 Ripe ned til grunning

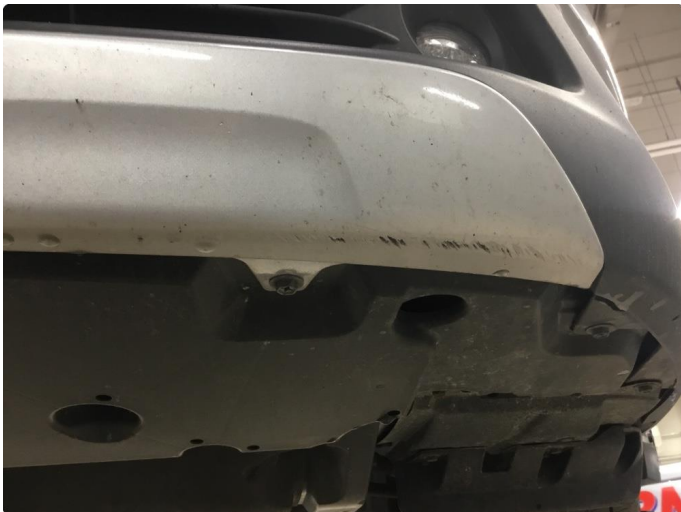
| Punkt | | Beskrivelse | Plassering |
|---|---|---|---|
| 1.2 | Støtfanger | skrubbskader underkant | |

1.2 Skrubbskader underkant
