**TOYOTA TOYOTA RAV4 4WD**
**TESTDATO: 08.10.2025**
**KODE: 1833005**

**JD93124**

**Bensin hybrid  
- Ladbar  
hybrid**
**CHASSISNR: JTMGBRFVX0D197011**
**BRUKTIMPORT: Nei**
**KJØRETØY: Personbil**
**FRIST FOR PKK: 23.05.2028**

NBF Tilstandsrapport er utarbeidet av Norges Bilbransjeforbund og Forbrukerrådet.

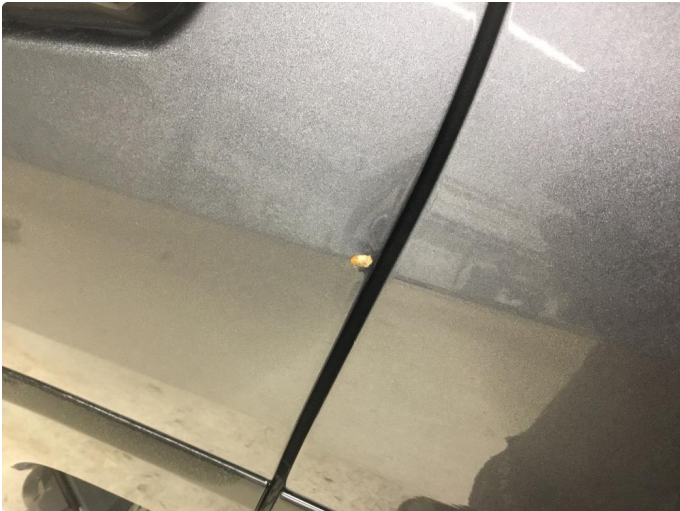
| Punkt | | Beskrivelse | Plassering |
|---|---|---|---|
| 1.1 | Dører | bulk med lakkskade | venstre bak |

1.1 Bulk med lakkskade

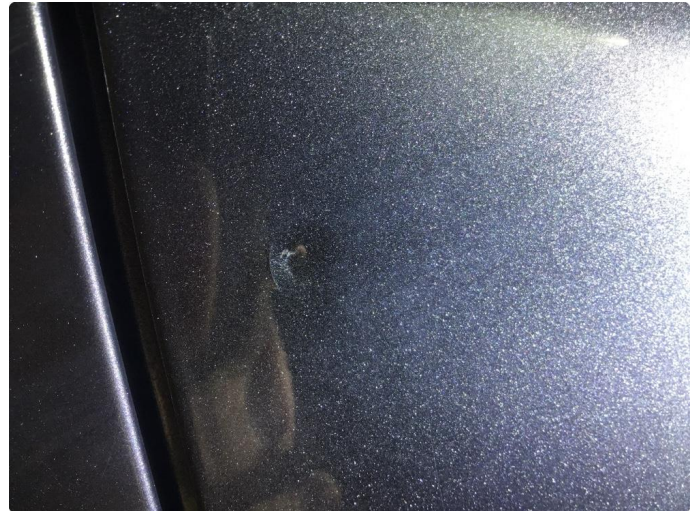
| Punkt | | Beskrivelse | Plassering |
|---|---|---|---|
| 1.2 | Dører | bulk med lakkskade | høyre foran |

1.2 Bulk med lakkskade

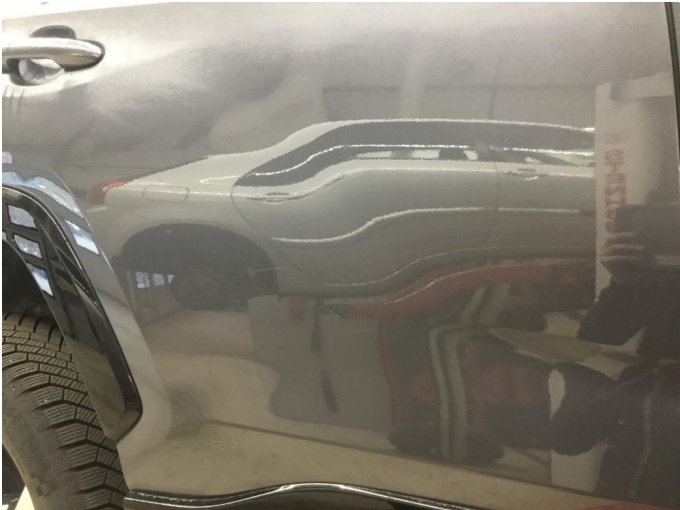
| Punkt | | Beskrivelse | Plassering |
|---|---|---|---|
| 1.3 | Dører | riper | høyre bak |

1.3 Riper
