BMW X1 XDRIVE18D 150 HK AUTOMAT 4WD

TESTDATO: 20.11.2025

NBF Tilstandsrapport er utarbeidet av Norges Bilbransjeforbund og Forbrukerrådet.

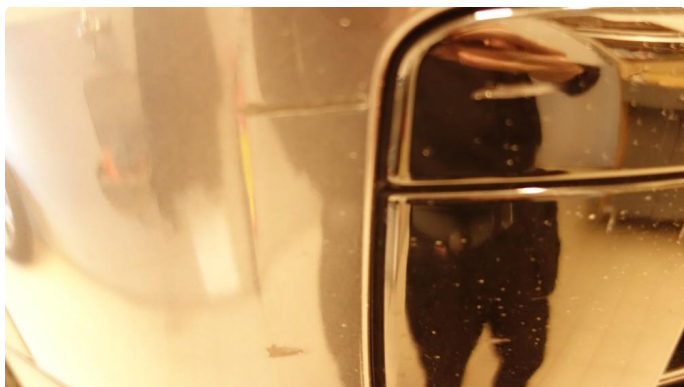
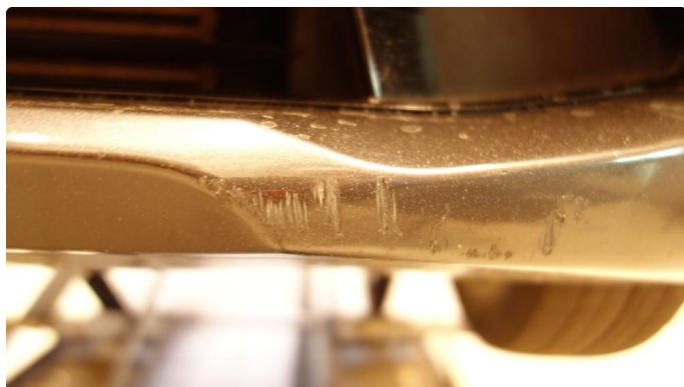
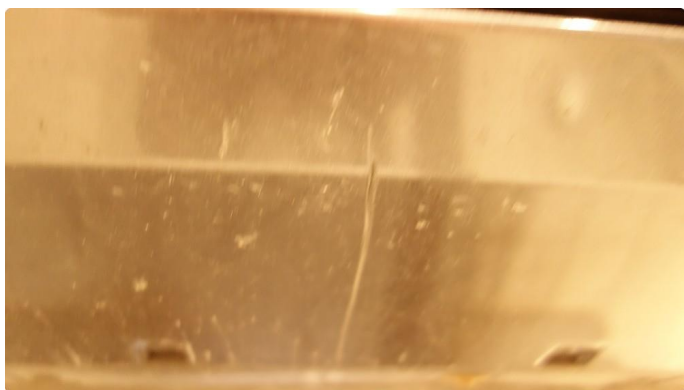
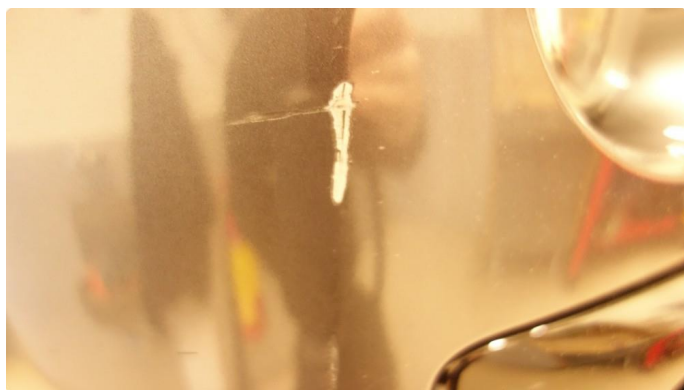
| Punkt | Beskrivelse | Plassering |
|---|---|---|
| 1.2 Støtfanger | riper frontfanger | |

1.2 Riper frontfanger

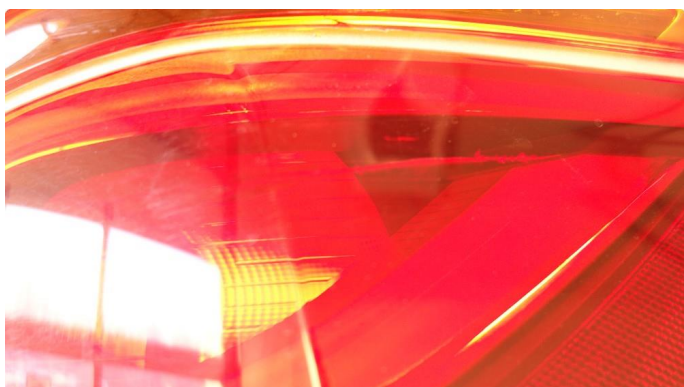
| Punkt | Beskrivelse | Plassering |
|---|---|---|
| 2.1 Lys bak | defekt / sprukket glass | |

2.1 Defekt / sprukket glass
