BMW IX XDRIVE50 4WD

TESTDATO: 28.04.2025

CHASSISNR: WBY21CF04PCM00939

NBF Tilstandsrapport er utarbeidet av Norges Bilbransjeforbund og Forbrukerrådet.

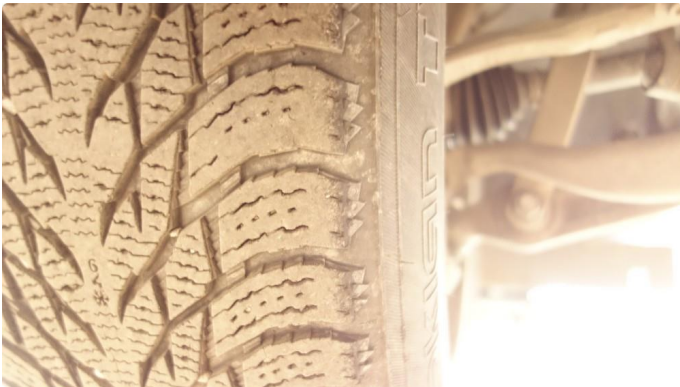
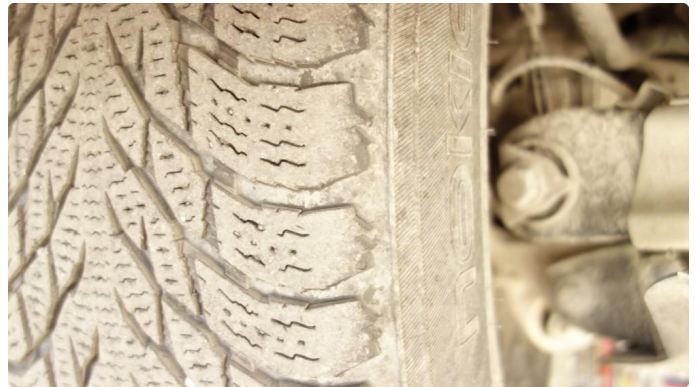
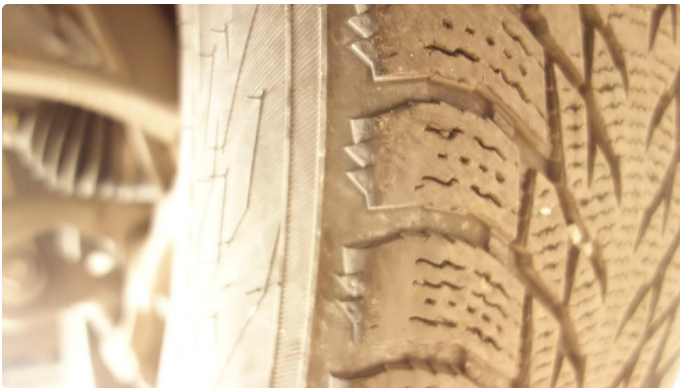
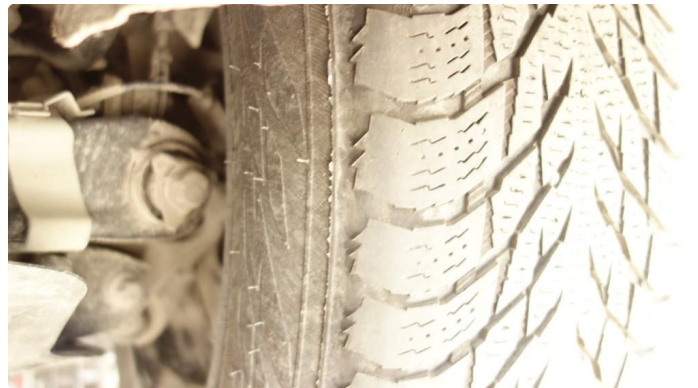
| Punkt | | Beskrivelse | Plassering |
|---|---|---|---|
| 1.1 | Dekk/Felger | skjev slitasje på vinterdekk | |

1.1 Skjev slitasje på vinterdekk

| | VENSTRE FORAN | HØYRE FORAN | VENSTRE BAK | HØYRE BAK |
|---|---|---|---|---|
| MØNSTERDYBDE VINTERDEKK (MM) | 8 | 8 | 6 | 6 |

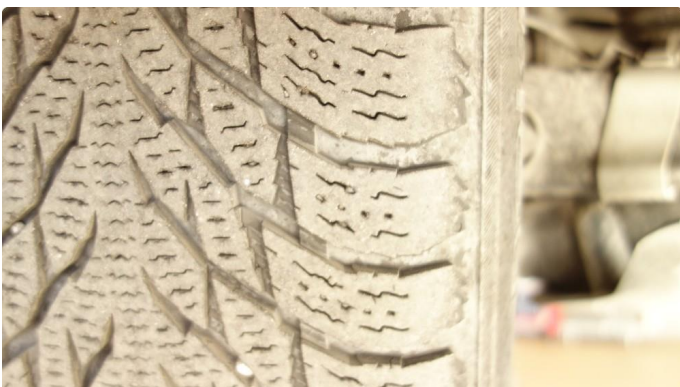
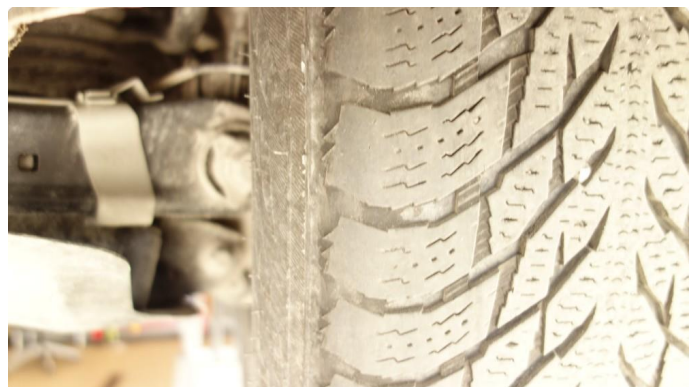
| Punkt | | Beskrivelse | Plassering |
|---|---|---|---|
| 2.1 | Forstilling | 4-hjulsmåling/forstillingskontroll | |

2.1 4-hjulsmåling/forstillingskontroll
