AUDI E TRON GT 4WD

TESTDATO: 02.10.2025

CHASSISNR: WAUZZZFW3N7002334

NBF Tilstandsrapport er utarbeidet av Norges Bilbransjeforbund og Forbrukerrådet.

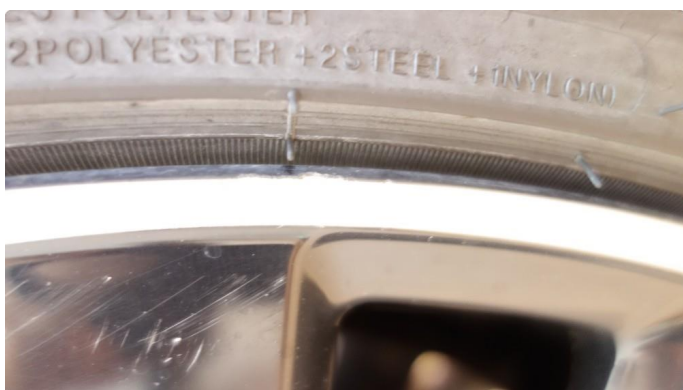
| Punkt | Beskrivelse | Plassering |
|---|---|---|
| 1.1 Dekk/Felger | kantkjørt felg Diamond Cut | |

1.1 Kantkjørt felg Diamond Cut

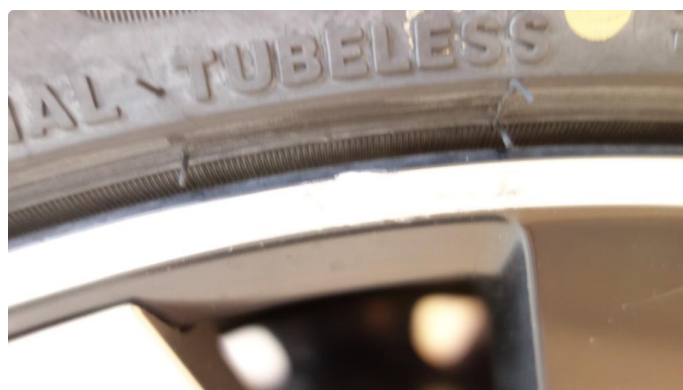
1.1 Kantkjørt felg Diamond Cut
