MINI COUNTRYMAN COOPER SE ALL4 4WD
TESTDATO: 10.12.2024
KODE: 1589197

NF99973

CHASSISNR: WMW21BS00M3M42096	BRUKTIMPORT: Nei
KJØRETØY: Personbil	FRIST FOR PKK: 02.12.2024

NBF Tilstandsrapport er utarbeidet av Norges Bilbransjeforbund og Forbrukerrådet.

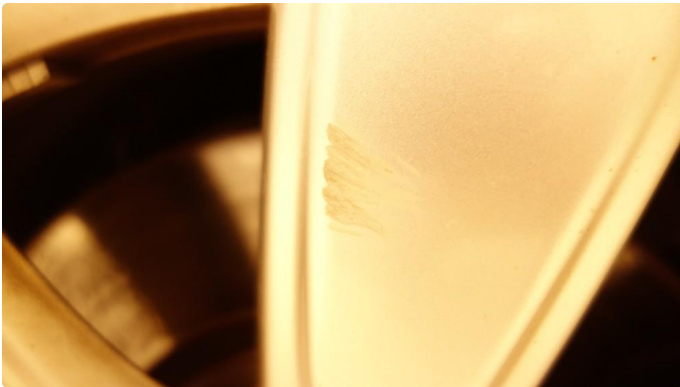
Punkt	Beskrivelse	Plassering
1. EKSTERIØR		
1.1 Dekk/Felger	kantkjørt felg	
2. MOTOR		
2.1 Service	service etter bilens intervall ikke fulgt

1.1 Kantkjørt felg

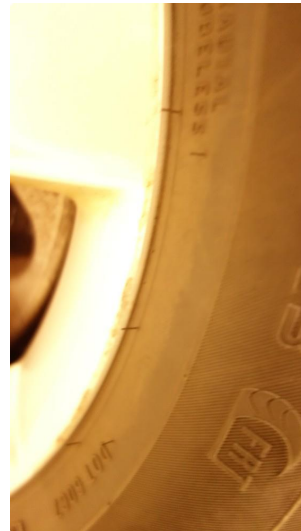
1.1 Kantkjørt felg
