BMW X1 XDRIVE20D 190 HK AUTOMAT 4WD

TESTDATO: 23.06.2025

CHASSISNR: WBAHU3100H5H54263

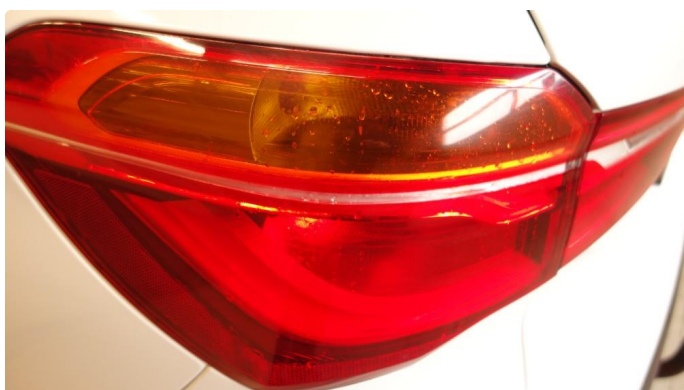
| Punkt | Beskrivelse | Plassering |
|---|---|---|
| 2.1 Lys bak | dugg/fukt | |

2.1 Dugg/fukt

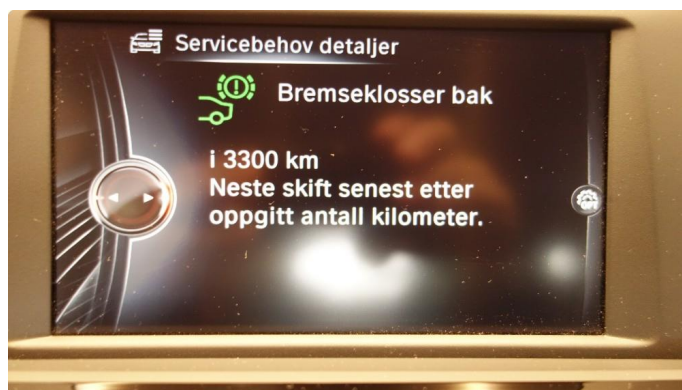
| Punkt | Beskrivelse | Plassering |
|---|---|---|
| 3.1 Skiver | utslitte skiver og klosser | |

3.1 Utslitte skiver og klosser
